URGENTE: Avviso di sicurezza sul campo

Il 19 dicembre, Medartis AG ha avviato un'azione correttiva di sicurezza sul campo (FSCA) molto specifica per il prodotto 2.5 Trilock Screw 14mm, HD7 (A-5750-14/1S).

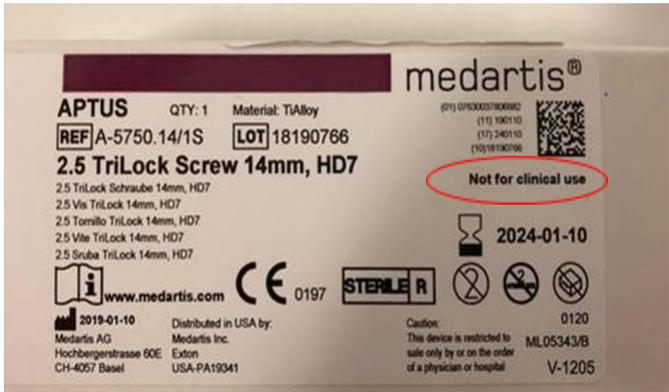
Richiamo del prodotto:		2.5 Trilock Screw 14mm, HD7	
Data	19.12.2019		
Numero di parte	A-5750-14/1S	Numero di lotto	17169656, 18190766, 19194557, 19200335
Identificatore FSCA	FSCA-2019-001		
Tipo di azione	Azione correttiva di sicurezza sul campo: Restituzione del prodotto al fornitore (Medartis AG)		
Descrizione del problema	Medartis ha scoperto un errore sull'etichetta delle viti A-5750.14/1S: sull'etichetta è visibile la dicitura "non per uso clinico".

<p>The image shows a product label for '2.5 Trilock Screw 14mm, HD7'. The label contains the following information: Medartis logo, APTUS QTY: 1, Material: TiAlloy, REF A-5750.14/1S, LOT 18190766, and a QR code. A red circle highlights the text 'Not for clinical use'. Other details include '2024-01-10', 'STERILE R', and 'Caution: This device is restricted to sale only by or on the order of a physician or hospital'.</p>		
La vite stessa è stata prodotta secondo le specifiche. Non vi è alcun rischio per il paziente, nel caso in cui la vite venga impiantata.

L'etichetta non è corretta e l'errore si ripercuote sui 4 lotti sopra menzionati.

<p>Consigli sulle azioni da prendere</p>	<ul style="list-style-type: none"> ➤ Si prega di mettere gentilmente in quarantena e di restituire le viti A-5750.14/1S interessate a Medartis. ➤ Si prega di compilare e restituire il "Modulo di conferma cliente" allegato (QF41405) a return@medartis.com ➤ Si prega di inoltrare questa notifica a tutte le divisioni potenzialmente interessate internamente. ➤ Si prega di tenere presente che le informazioni attuali inviate per e-mail saranno inviate anche per posta alla vostra struttura.
<p>Medartis Persona di contatto</p>	<p>XXXXXXX E-Mail: return@medartis.com</p> <p>Medartis AG Hochbergerstrasse 60E 4057 Basel</p>
