## URGENT – ACTION CORRECTIVE DE SECURITE

GE Healthcare

Référence GHC : FMI FMI32070

Objet : Incubateurs Giraffe Incubator, Giraffe OmniBed, Giraffe Incubator Carestation et Giraffe OmniBed Carestation – Les panneaux de lit latéraux et les hublots peuvent paraître fermés sans pour autant être verrouillés – possible chute du patient

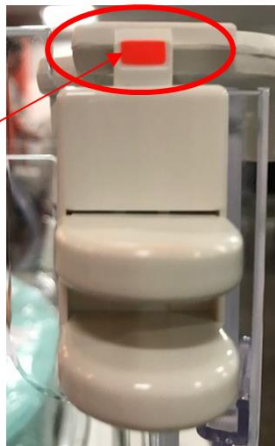
**Figure 1.**  
**PANNEAU DE LIT latéral déverrouillé**

La languette rouge indique que le verrou n'est **pas** enclenché.

- Chaque fois que le panneau de lit latéral est fermé, veillez à ce que la languette rouge ne soit plus visible (voir Figures 1 et 2).

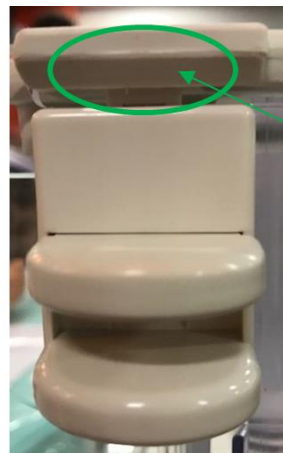
**Figure 2. Panneau de lit latéral VERROUILLÉ**

La languette rouge qui n'est plus visible indique que le panneau de lit latéral est verrouillé.
