Dringender Sicherheitshinweis für Anwender

Hinweis zur intraoperativen Handhabung der MRP-TITAN® Schraube M6

Referenz	R-20200217-3
Betroffene Produkte	
Artikelnummer	Bezeichnung
60901-04	Schraube M6 kurz
60901-07	Schraube M6 lang
97021-55-1	Inbusschlüssel SW5 Kugelkopf 300 mm

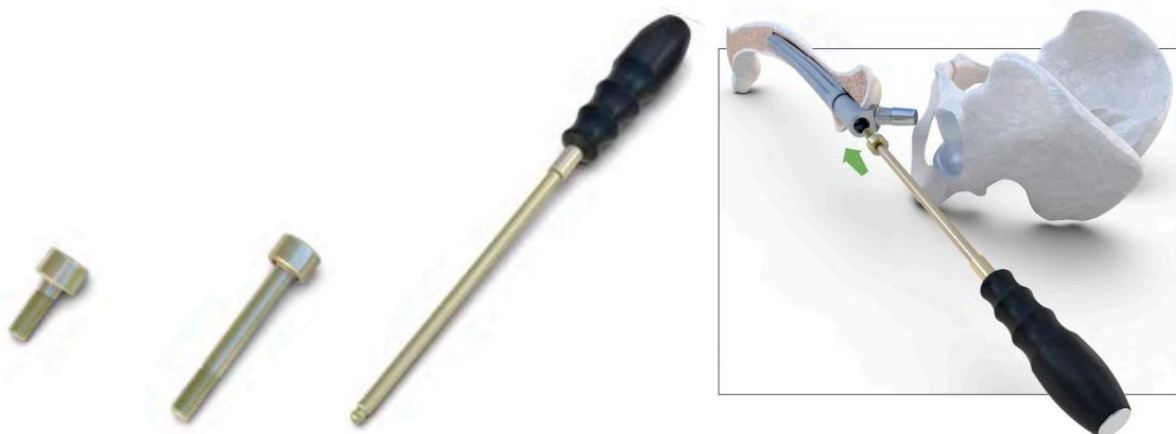
Der Peter Brehm GmbH liegen neue Untersuchungsergebnisse vor, wonach es durch angetrocknetes Blut auf dem Gewinde der Schraube M6 oder im Innengewinde des Prothesenschaftes beim Verspannen zu Schraubenbrüchen kommen kann. Das angetrocknete Blut im Gewinde lässt die Schraube blockieren, bevor sie vollständig aufliegt. Bei der Sicherung mit dem Anzugsmoment von 25 Nm kann es im ungünstigsten Fall zu einem Bruch der Schraube M6 kommen.

Der Peter Brehm GmbH liegen zudem Informationen vor, dass der goldfarbene Inbusschlüssel SW5 Kugelkopf (Art.-Nr.: 97021-55-1) intraoperativ nicht immer zur Anwendung kommt. Durch das Eindrehen ohne den goldfarbenen Inbusschlüssel SW5 Kugelkopf (Art.-Nr.: 97021-55-1) kann es zu Querkräften kommen, wodurch die Schraube M6 nicht axial eingedreht wird. Durch das nicht axiale Eindrehen der Schraube M6 kann zu einem Blockieren dieser führen. Bei der Sicherung mit dem Anzugsmoment von 25 Nm kann es im ungünstigsten Fall zu einem Bruch der Schraube M6 kommen.

- Vor jedem Eindrehen des Führungsstabes ist darauf zu achten, dass dieser frei von Verunreinigungen ist, um eine Kontamination des Innengewindes im Prothesenschaft zu vermeiden.
- Ebenso ist darauf zu achten, dass die Schraube M6 vor dem Eindrehen selbst frei von Verunreinigungen ist.
- Vor dem Eindrehen der Schraube M6 ist darauf zu achten, dass das Innengewinde des Prothesenschaftes frei von Verunreinigung ist. Daher ist das Innengewinde grundsätzlich mit mindestens 100 ml Kochsalzlösung (NaCl 0,9%) mithilfe einer Spritze zu spülen. Dabei ist darauf zu achten, dass das Gewinde nicht beschädigt wird.

- Die Schraube M6 ist **immer** mit dem goldfarbenen Inbusschlüssel SW5 Kugelkopf (Art.-Nr.: 97021-55-1) anzusetzen und bis zum Anschlag mit geringem Kraftaufwand einzudrehen. Erst danach erfolgt die Sicherung der Schraube M6 in Verbindung mit dem Drehmomentbegrenzer.
