Produkt Hinweis (Field Safety Corrective Action AX 030-20-S)

Siemens Cios Spin & Alpha

Sicherheits- und Warnhinweis für Kunden (CSAN):

Betreff: Sicherheits- und Warnhinweis für Kunden zur Reparatur des Röntgengenerators mit integrierter Energiespeichereinheit (ESU) bei bestimmten Cios Spin- und Cios Alpha-Systemen

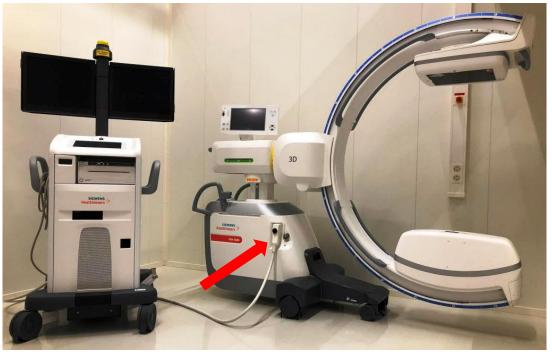
Während des Betriebs des Cios-Systems ist der Monitorwagen des Cios-Systems über ein Hauptkabel elektrisch mit der Haupteinheit (C-Bogen) des Cios-Systems verbunden. Das Hauptkabel kann während einer klinischen Sitzung jederzeit in den X10-Anschluss der Haupteinheit (C-Bogen) eingesteckt oder von diesem abgezogen werden (siehe Abbildung 1 und 2). Wenn das System die Fehlermeldung "Err 16305 / 80: "Confirm this error and repeat your last action") anzeigt, kann beim Abziehen des Hauptkabels eine gefährliche elektrische Spannung (bis zu 125 V DC) am X10-Anschluss auftreten, die zu einem elektrischen Schlag führen kann, wenn der Anwender oder andere Personen die Kontaktstifte des X10-Anschlusses berühren. Diese Kontaktstifte des X10-Anschlusses sind zugänglich, wenn das Hauptkabel vom X10-Anschluss abgezogen wird (siehe Abbildung 2 und 3).

Abbildung 1: Monitorwagen, der über ein Hauptkabel mit dem X10-Anschluss der Haupteinheit (C-Bogen) verbunden ist (Beispiel)

Bis zur Behebung des Problems durch unser Serviceteam empfehlen wir nachdrücklich, die Haupteinheit nicht vom Monitorwagen zu trennen, wenn das System die folgende Fehlermeldung anzeigt: "Err 16305 / 80: Bestätigen Sie diesen Fehler und wiederholen Sie Ihre letzte Aktion" (English translation: "Err 16305 / 80: "Confirm this error and repeat your last action").

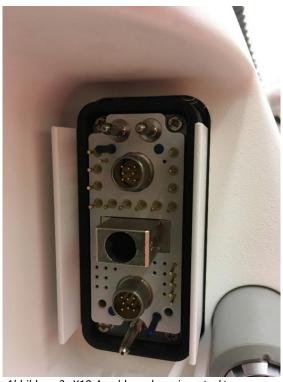
Abbildung 3: X10-Anschluss ohne eingesteckten Hauptkabelstecker (Beispiel)

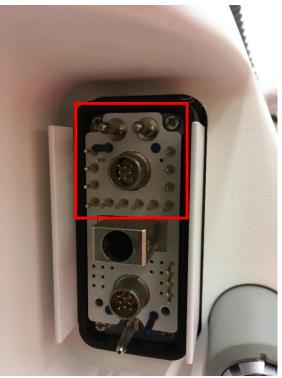
Abbildung 2: Kontaktstiftbereich des X10-Anschlusses, der nicht berührt werden darf (Beispiel)

Das Problem hat keine Auswirkungen auf den Systembetrieb, jedoch besteht aufgrund des oben beschriebenen Risikos eines elektrischen Schlags Gesundheits- und Lebensgefahr für den Anwender oder andere Personen, wenn das Hauptkabel abgezogen wird und der Anwender oder eine andere Person die Kontaktstifte des X10-Anschlusses berührt.
