## **URGENT: Notice corrective de matériel médical Moniteur/Défibrillateur HeartStart XL (modèle M4735A)**

### **Risque de défaillance du commutateur rotatif de sélection du traitement**

**Réponse du client pour la FSN86100213A**

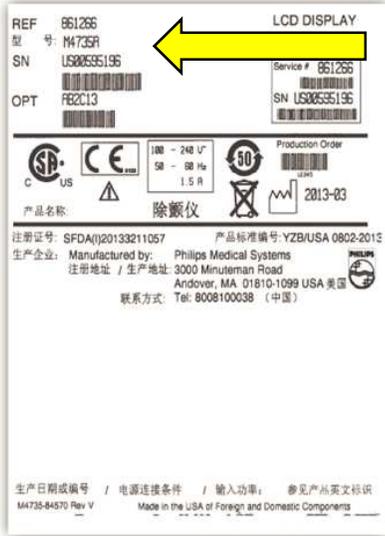
<p><b>IDENTIFICATION DES SYSTÈMES CONCERNÉS</b></p>	<p>Le numéro de modèle du moniteur/défibrillateur Philips HeartStart XL est imprimé sur l'étiquette principale située dans la partie inférieure de l'appareil</p>

<p>The image shows the main label of the Philips HeartStart XL defibrillator. A yellow arrow points to the 'LCD DISPLAY' area. The label contains the following information:</p> <ul style="list-style-type: none"> <li>REF: 861266</li> <li>型号: M4735A</li> <li>SN: US00535196</li> <li>OPT: FB2C13</li> <li>Service #: 861266</li> <li>SN: US00535196</li> <li>Production Order: 2013-03</li> <li>Product Name: 除颤仪 (Defibrillator)</li> <li>Registration Number: SFDA(2013)3211057</li> <li>Product Standard Number: YZB/USA 0802-2015</li> <li>Manufacturer: Philips Medical Systems</li> <li>Address: 3000 Minuteman Road, Andover, MA, 01810-1099 USA</li> <li>Contact: Tel: 8008100038 (China)</li> <li>Production Date/Code: M4735-84570 Rev V</li> <li>Power Connection: Made in the USA of Foreign and Domestic Components</li> </ul>
