***Avis urgent de sécurité sur site pour :
Instruments Dako Autostainer (AS480 ; AS100 ; S3800 ; S3400) :***

Mise à jour du Guide d'utilisation de base de l'Autostainer Link afin de réduire les risques de problèmes de coloration dus aux fuites

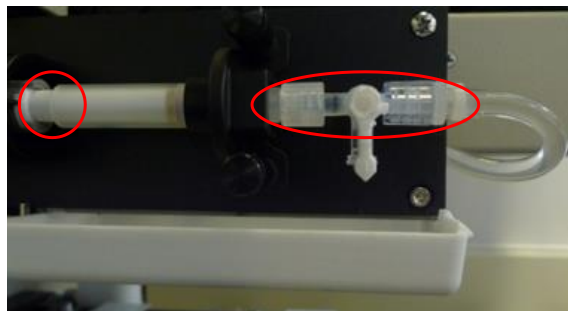
Inspectez visuellement le plateau de seringue, la seringue et le robinet, les zones surlignées en rouge, pour détecter des signes de fuite inexplicée (résidus de sel et/ou liquide).

Inspectez visuellement le plateau de seringue, la seringue et le robinet pour détecter tout résidu de sel et/ou liquide, voir l'illustration ci-dessous. Si vous identifiez des signes de fuite inexplicée (résidus de sel et/ou liquide), contactez votre représentant local du service technique Agilent car cela signifie peut-être qu'il existe une fuite dans le système.

Essuyez le plateau de la seringue avec une éponge ou un chiffon doux imbibé d'eau déionisée ou de détergent doux pour retirer la poussière et les éventuels cristaux de sel. N'utilisez pas de nettoyeurs abrasifs."

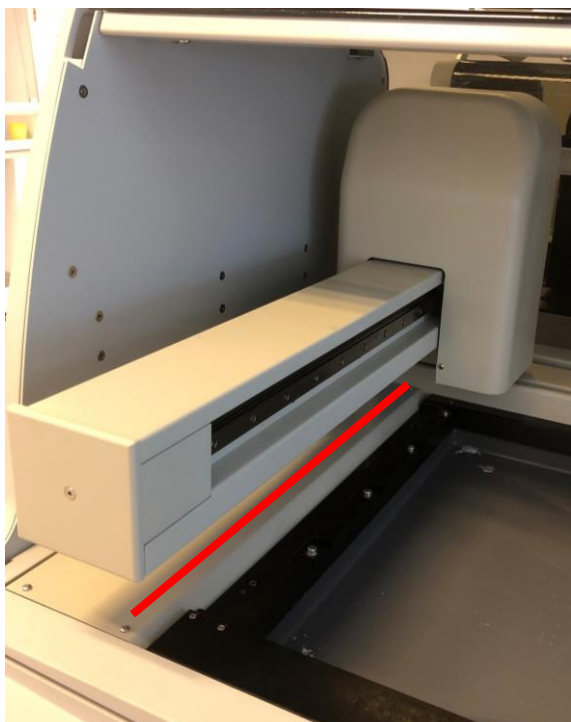
Inspectez visuellement la plaque de gauche, la zone surlignée en rouge, pour détecter des signes de fuite inexplicée (résidus de sel et/ou liquide). Cela peut indiquer une fuite du bras robotisé.

Inspectez visuellement la plaque de gauche et la zone autour de la station de lavage pour détecter la présence de résidus de sel et/ou de liquide, voir les illustrations ci-dessous. Si vous identifiez des signes de fuite inexplicée (résidus de sel et/ou liquide), contactez votre représentant local du service technique Agilent car cela signifie peut-être qu'il existe une fuite dans le système. En cas de fuite, les lames du cycle qui vient d'être terminé doivent être examinées de près pour détecter toute anomalie de coloration."

AVERTISSEMENT Une fuite au niveau du bras robotisé ou de la tête Z peut avoir un impact sur la qualité de la coloration. N'utilisez pas l'instrument s'il présente des signes de fuite inexplicée (résidus de sel et/ou liquide) ou si vous observez une fuite.

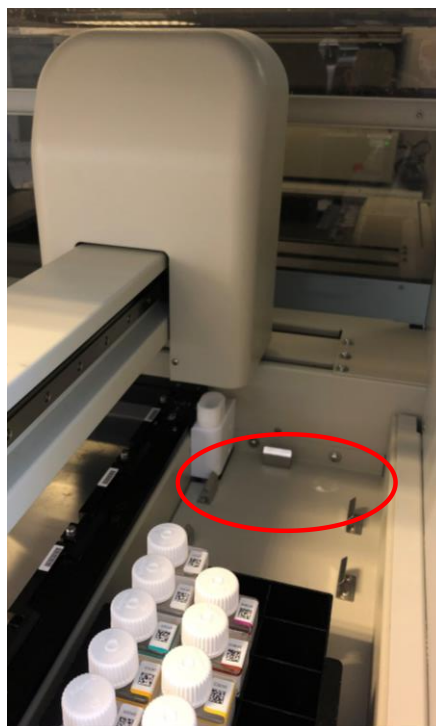
Inspectez visuellement la zone autour de la station de lavage, mise en évidence en rouge, pour détecter des signes de fuite inexplicée (résidus de sel et/ou liquide). Cela peut indiquer une fuite de la tête Z ou une pression de pompe trop élevée.
