## URGENT: Avertissement de Sécurité Dispositif médical

**A:** Distributeurs / Revendeurs / Professionnels des Hôpitaux  
**Date:** 15 Septembre 2020  
**REF:** CAPA-2020003

Bien-Air Surgery SA, fabricant des consoles OSSEODUO/OSSEOUNO/OSSEODOC/OSSEOSTAP a initié une **action corrective de sécurité sur le marché** affectant des dispositifs que vous pouvez avoir en stock ou que vous avez déjà pu distribuer sur votre territoire. Les détails de cette action sont spécifiés ci-dessous.

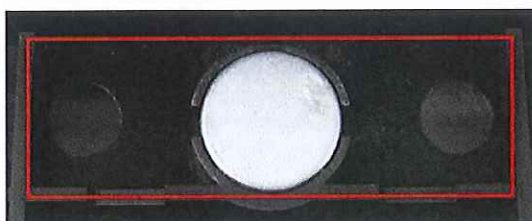
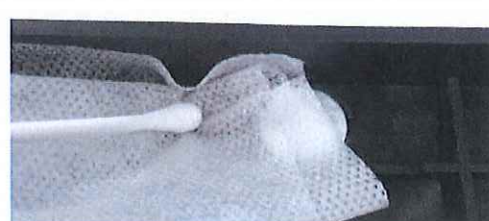
- 5) Nettoyez soigneusement la zone en plastique autour de l'aimant avec une lingette désinfectante (par ex. Solution alcoolique) et un coton-tige pour nettoyer correctement les angles.

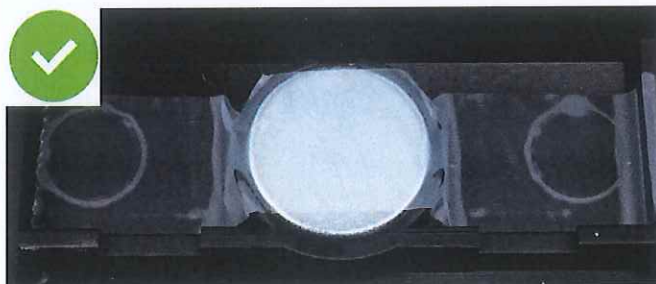
- 6) Assurez-vous que la surface est propre et sèche avant d'appliquer un ruban adhésif (par exemple, Scotch®, largeur entre 10-15 mm, longueur entre 55 et 60 mm) comme décrit ci-dessous

Ruban adhésif correctement appliqué

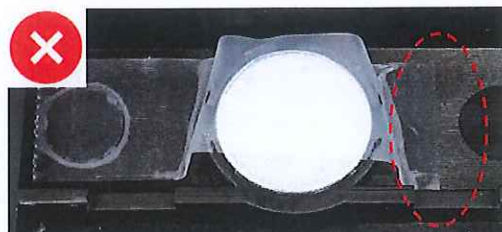
Trop court

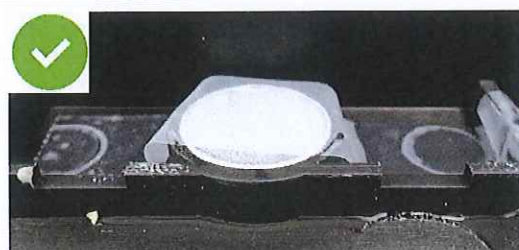
- 7) Vérifiez attentivement que le ruban adhésif maintient correctement l'aimant.  
Si nécessaire, retirez le ruban adhésif et redémarrez le processus à partir de l'étape 4.

Le ruban adhésif est correctement appliqué et l'aimant correctement positionné.

Poursuivre avec l'action N°8
