Rosbach v.d.H., 15 janvier 2021

**Sujet :** Notice d'information de sécuritéInformation concernant la mise à jour corrective des récepteurs de télémétrie (ORG-9100K)  
Référence « FSCA-9164A »

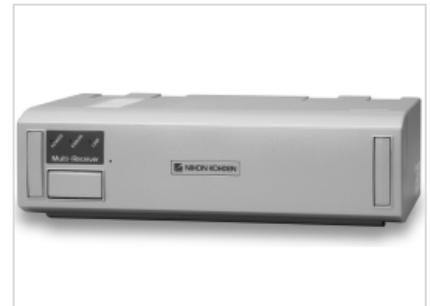
Les récepteurs de télémétrie sont un des composants des installations UHF. Ces composants reçoivent le signal aérien transmis par les boîtiers de télémétrie et les transfèrent dans le réseau de monitoring pour les afficher sur les centrales de surveillance.

Vous recevez cette note d'information de sécurité par ce que vous avez reçu au moins un dispositif pouvant présenter ce dysfonctionnement potentiel. Vous trouverez une liste détaillée des produits concernés en annexe de cette notice d'information de sécurité. Les dispositifs concernés peuvent être identifiés par le modèle [A], le numéro de série [B] sur la plaque d'identification et la version du logiciel [C] sur l'étiquette de version.

Vérifier le modèle : « MODEL » sur la plaque d'identification [A]

Vérifier le numéro de série : « SN » sur la plaque d'identification [B]

Vérifier la version logicielle : « VER » sur l'étiquette de version [C]

Une nouvelle version logicielle 05-01 élimine le risque potentiel de dysfonctionnement.
