Wichtiger SICHERHEITSHINWEIS

Gerät: **Terumo® Extrakorporale Blutkreisläufe, Schlauchsets und Zusatzgeräte**

Referenz: **FSN 2102 -- 2021-05**

Maßnahme: **Überprüfung oder Rückgabe**

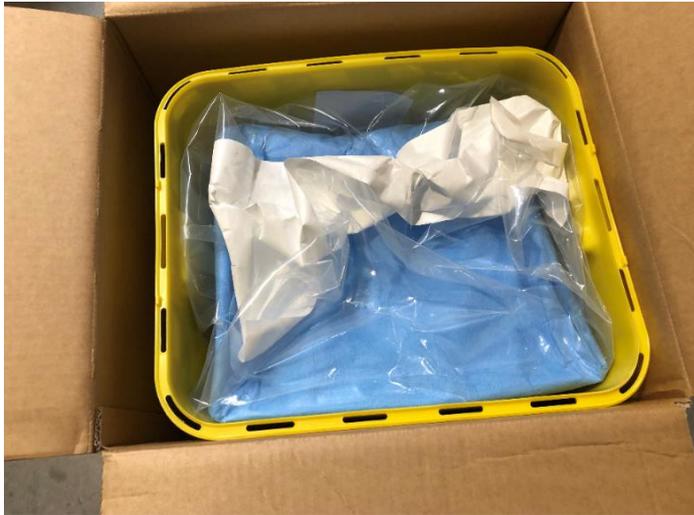
Bild 1 - Verpackung nach dem Öffnen

1. Bitte öffnen Sie die Umverpackung nach Erhalt der Verpackungen vorsichtig.
2. Entfernen Sie die Kartonzwischenlage und alle Unterlagen.
3. Nach dem Entfernen der Kartonzwischenlage sehen Sie ein Schlauchset, das in einem Gasbeutel innerhalb eines gelben Behälters versiegelt ist, wie in Abbildung 1 unten dargestellt.

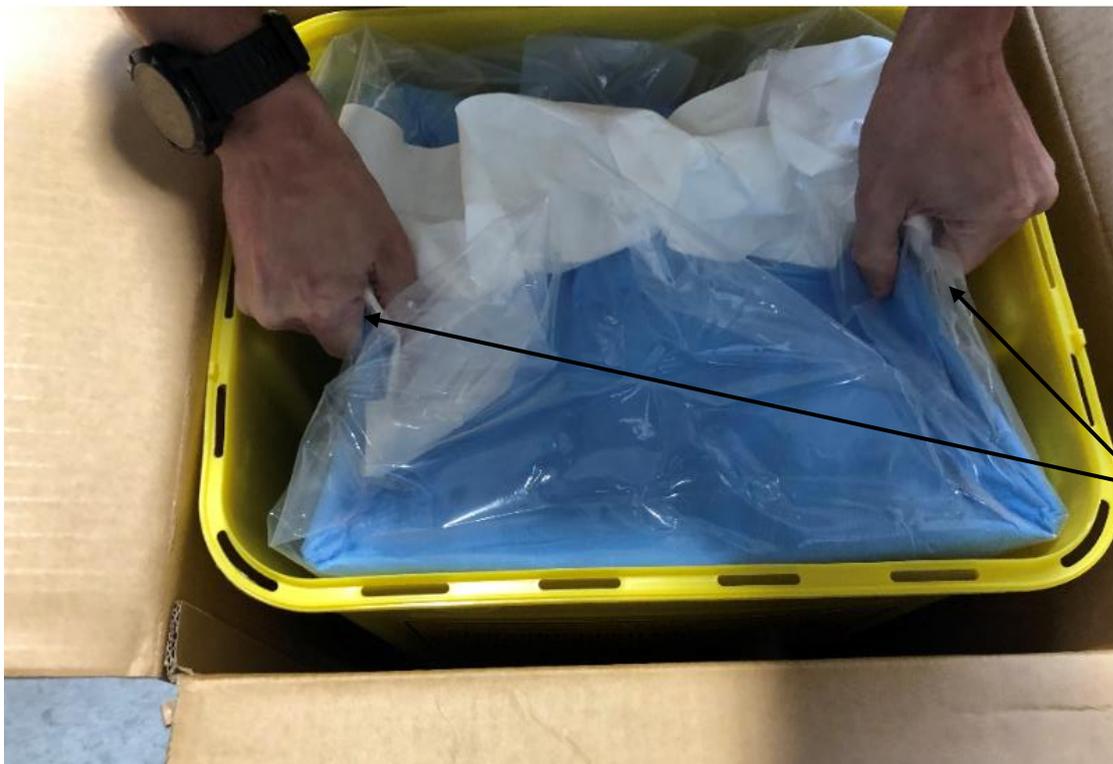
Bild 2 - Wie man Packungen beim Herausnehmen festhält

4. Entfernen Sie die Verpackung vorsichtig, indem Sie den Kunststoffeinsatz in der Primärverpackung greifen. Legen Sie eine Hand auf jede Seite und ziehen Sie daran, indem Sie sowohl das Produkt (im Kunststoffeinsatz) als auch die Verpackung gemeinsam ergreifen. Es ist wichtig, dass Sie die Verpackung nicht nur durch Ziehen an der Verpackung entfernen. Abbildung 2 zeigt, wie die Verpackung entfernt werden muss.

Entfernen Sie die Verpackung, indem Sie eine Hand auf jede Seite legen und ziehen Sie daran, indem Sie sowohl das Produkt (im Kunststoffeinsatz) als auch die Verpackung gemeinsam ergreifen, wie in Abbildung 2 gezeigt.

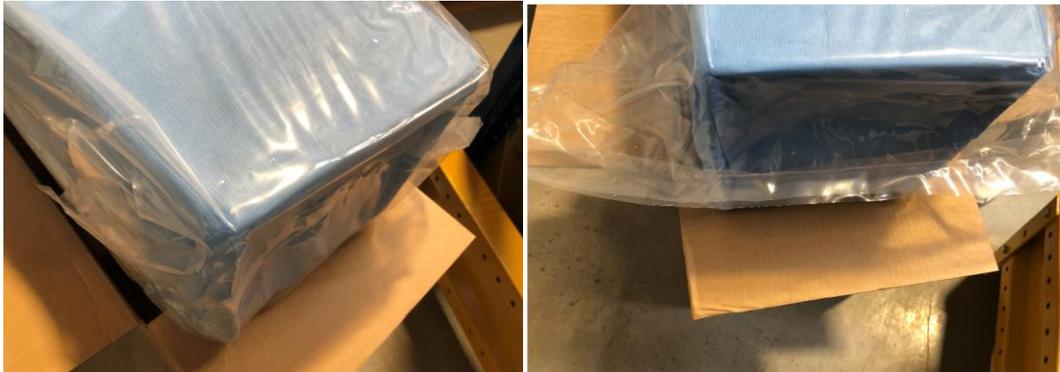
Bild 3 - Verpackung nach dem Entfernen aus dem gelben Behälter

5. Nachdem die Packungen entfernt wurden, legen Sie sie auf die Seite und überprüfen Sie die Verpackung. Die Versiegelung an der Unterseite der Verpackung muss intakt sein, wie in Abbildung 3 unten dargestellt. Wenn die Verpackung durch Ziehen am Gasbeutel entfernt wurde, ohne dass dabei der Kunststoffeinsatz festgehalten wurde, könnte sich die Versiegelung öffnen (siehe Abbildung 4). In diesem Fall zeigt die beschädigte Versiegelung eine breite Öffnung von 10 - 15 cm.

Überprüfung - Untere Dichtung bei der Entfernung überprüfen: Sie muss versiegelt sein.

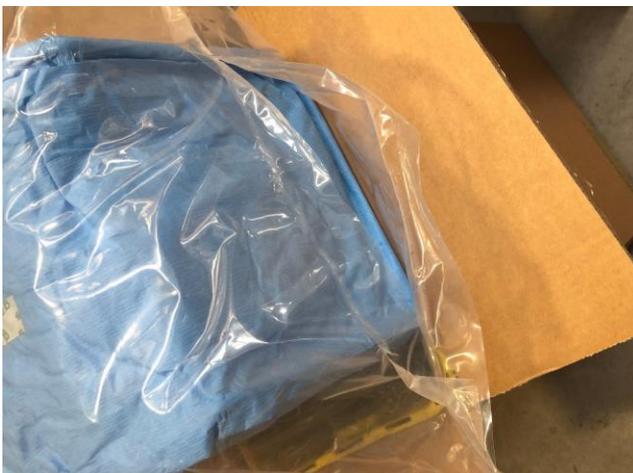
Abbildung 4 - Beispiel für eine offene Versiegelung.

Eine weitere Untersuchung der Versiegelungen ergab, dass bei einer bestimmten Siegelmaschine über einen begrenzten Zeitraum keine vollständige Schweißnaht zwischen den beiden Folien erzielt wurde, was dazu führte, dass sich bei einer Reihe von Einheiten die Versiegelung lösen kann, wenn während der Handhabung das Gewicht des Produkts auf das versiegelte Ende der Verpackung einwirkt.

Bei geöffneter Versiegelung ist die Verpackung zu entsorgen. Ein Beispiel für eine offene Versiegelung ist in Abbildung 4 unten dargestellt.

Es wurde festgestellt, dass die betreffende Siegelmaschine über einen bestimmten Zeitraum außerhalb ihres validierten Temperaturbereichs verwendet wurde und sie wurde außer Betrieb genommen.
