Hillrom Batesville  
Niederlassung  
1069 State Route 46 East  
Batesville, IN 47006

## **DRINGENDER Sicherheitshinweis**

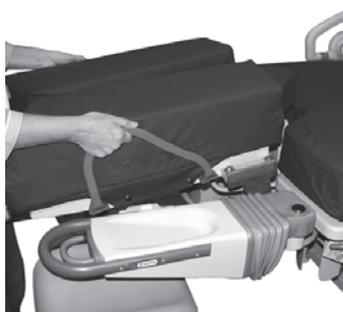
#### **Hintergrund:**

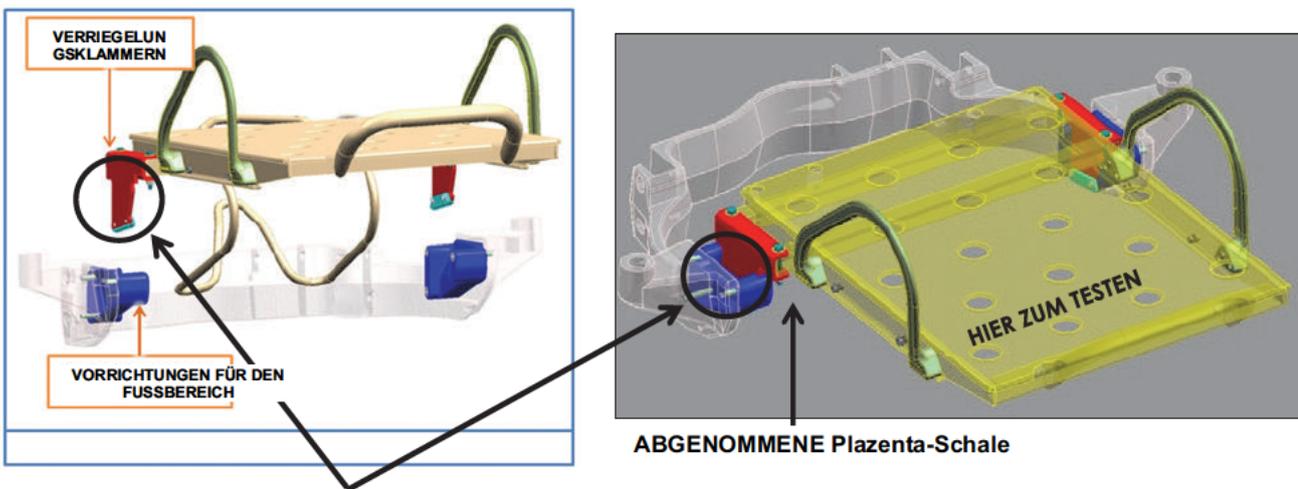
Die Verriegelungsklammern (rot in den Bildern) können verbogen werden, sollte das Teil herunterfallen. Achten Sie darauf, dass sie gerade und nicht zur Seite gebogen sind und fest in den Vorrichtungen (blau) sitzen.

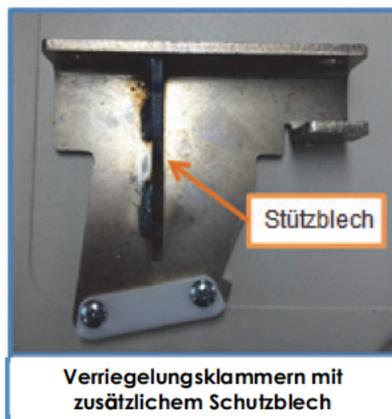
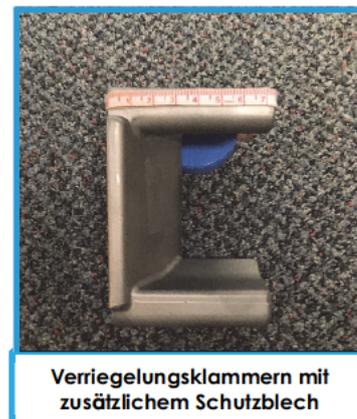
### Richtiges Vorgehen bei der Handhabung:
