Dringende Sicherheitsinformation

Produktrückruf

StimLoc™ Bohrlochkappe

Übermäßiger Nylongrat bei bestimmten Chargen (Folgemitteilung)

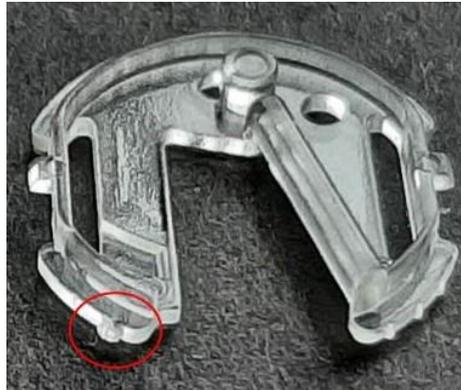
Medtronic hat festgestellt, dass bestimmte Chargen der StimLoc-Clips einen übermäßigen Nylon-Formgrat aufweisen können. Dieses Problem kann dazu führen, dass der Clip nicht in der StimLoc-Basis einrastet, was eine Bewegung der Elektrode oder eine Beschädigung der Elektrode zur Folge haben kann. Dies könnte möglicherweise zu einer Abgabe der Therapie an der falschen Stelle, zu einer unzureichenden Abgabe der Therapie oder zu intrakraniellen Blutungen führen. Mit Stand vom 24. Mai 2021 hat Medtronic 27 Beschwerden zu diesem Problem erhalten, von denen zwei

Übermäßiger Grat (roter Kreis)

Frühere Elektrodenplatzierungen mit den betroffenen Chargen, bei denen die Zusammensetzung und Fixierung mit der StimLoc-Basis, dem Clip und der Kappe erfolgreich war, erfordern keine weitere Nachbehandlung des Patienten. Wenn Sie die Platzierung abschließen, die Elektrode in der Austrittsnut der Basis positionieren und die Kappe auf der Basis einrasten lassen konnten, ist die Elektrode ordnungsgemäß gesichert, so wie in der Gebrauchsanweisung beschrieben.

Vermeiden Sie, wie in der Gebrauchsanweisung beschrieben, während der Platzierung der Elektrode einen signifikanten Kontakt zwischen dem Elektrodenkörper und dem Halteclip, um eine Veränderung der Position der Elektrode zu verhindern. Wie ebenfalls in der Gebrauchsanweisung beschrieben, stellen Sie sicher, dass der Elektrodenkörper in der Austrittsnut der Basis positioniert ist, bevor Sie die Kappe befestigen, um eine Beschädigung der Elektrode zu vermeiden. Wenn zu irgendeinem Zeitpunkt während eines Implantationsvorgangs Schwierigkeiten bei der Verankerung der Elektrode mit den Komponenten des Kits auftreten, verwenden Sie diese Teile nicht mehr, sondern verwenden Sie eine neue Elektrode mit einer neuen StimLoc Bohrlochkappe.

1. Identifizieren und separieren Sie alle noch nicht genutzten und in Anlage A aufgeführten betroffenen Produkte in Ihrer Einrichtung und verwenden Sie diese nicht mehr.
2. Bitte füllen Sie das beigefügte Bestätigungsformular vollständig aus und schicken Sie es gemäß den Anweisungen auf dem Formular an Medtronic zurück. Füllen sie das Formular auch aus, wenn Sie keinen Bestand an betroffenen Produkten mehr haben. Nähere Informationen zum weiteren Ablauf entnehmen Sie bitte ebenfalls dem Bestätigungsformular
