Urgente Avviso di Sicurezza

Kit dell'elettrocateretere Vectris™ SureScan™ MRI Codici 977A260, 977A275, 977A290

Etichette con errata informazione della spaziatura tra gli elettrodi
Richiamo

Riferimento Medtronic: FA984

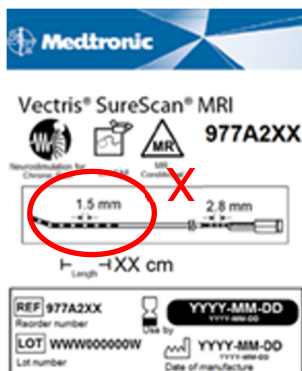
Medtronic ha identificato che specifici numeri di identificazione del prodotto dei kit dell'elettrocateretere Vectris SureScan MRI contengono una errata informazione in merito alla spaziatura tra gli elettrodi dell'elettrocateretere stampata sulle etichette della confezione sterile e della scatola del dispositivo. **L'etichetta indica una spaziatura tra gli elettrodi di 1,5 mm, mentre dovrebbe riportare l'effettiva spaziatura di 4,0 mm. La spaziatura di 4,0 mm tra gli elettrodi dei codici 977A260, 977A275 e 977A290 è accurata, ma l'immagine non è corretta.** Al 7 giugno 2021 Medtronic ha ricevuto due (2) segnalazioni inerenti questa errata etichetta, nessuna delle quali ha riportato danni per il paziente. L'errata informazione della spaziatura dell'etichetta potrebbe determinare inconvenienti per l'utilizzatore, una situazione che richiede un'ulteriore risoluzione di problemi o un potenziale ritardo della procedura chirurgica.

Immagine 1: Etichetta con errata informazione in merito alla spaziatura tra gli elettrodi

1. Controllare le giacenze dei dispositivi interessati (tabella sopra riportata) ancora presenti presso la vostra struttura sanitaria e nel caso abbiate a disposizione dei dispositivi interessati non ancora utilizzati isolarli immediatamente.
2. Restituire a Medtronic tutti i dispositivi interessati non utilizzati. Il rappresentante Medtronic di zona, se necessario, vi supporterà nella restituzione dei dispositivi interessati ancora presenti presso la vostra struttura sanitaria.
3. Condividere questa comunicazione con tutti i professionisti sanitari utilizzatori di tali dispositivi che operano all'interno della vostra struttura o in qualsiasi organizzazione cui i dispositivi potrebbero essere stati trasferiti.

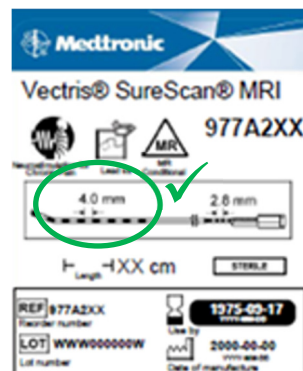
Immagine 2: Etichetta con corretta informazione in merito alla spaziatura tra gli elettrodi
