syngo.via RT Image Suite
mit syngo.via VB30, VB40, VB50 und VB60

**Wichtiger Sicherheits- und Warnhinweis für den Kunden
SY052/21/S**

Betreff: Möglicher Verlust nicht gespeicherter Ergebnisse bei Verwendung von syngo.via RT Image Suite

Produkt Hinweis (Field Safety Corrective Action SY 052-21-S)

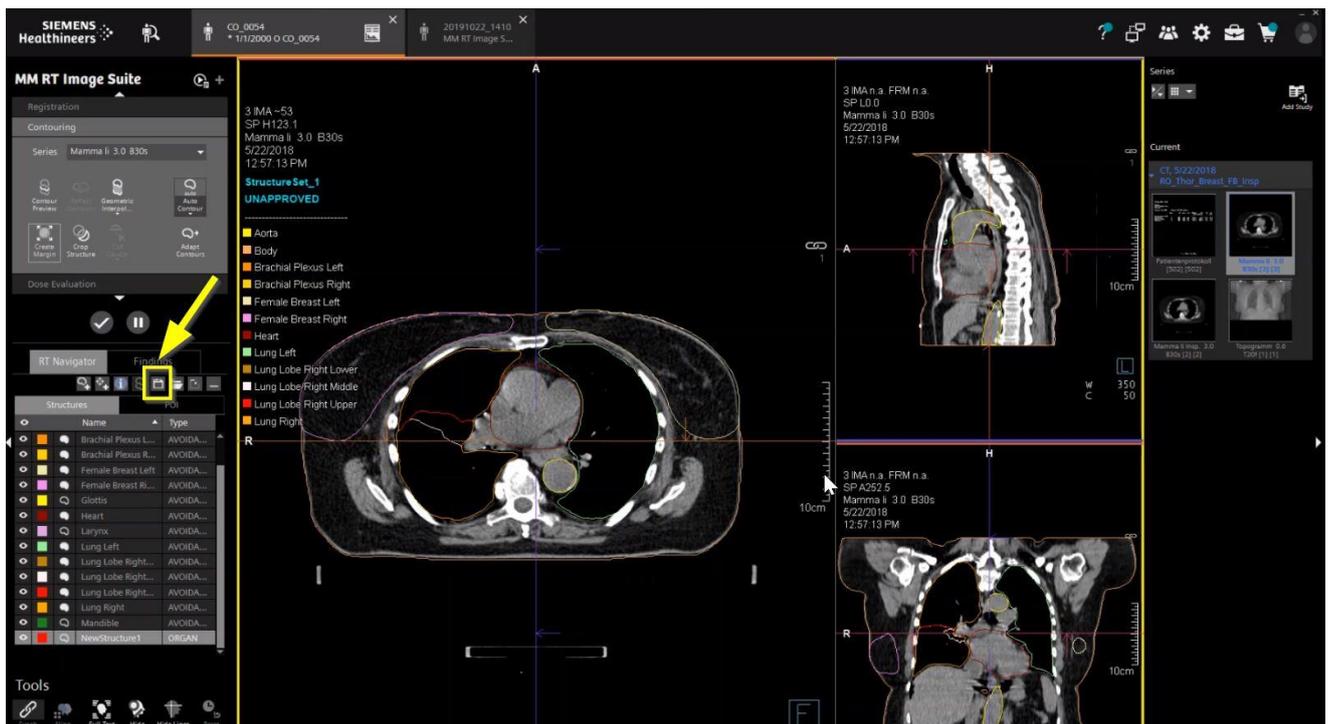
Abbildung 1: Speichern eines Struktursatzes im RT-Navigator (Screenshot aus *syngo.via* VB60)

Für *syngo.via* VB50 und *syngo.via* VB60 ist die folgende Abhilfe verfügbar: Speichern Sie die Daten über die Schaltfläche „Speichern“ im RT-Navigator (siehe Abbildung 1), bevor Sie auf „Fertigstellen“ klicken.

Hinweis für *syngo.via* VB50: Diese Abhilfe kann in zwei Struktursätzen in der Patientenliste resultieren. Prüfen Sie die letzte Zeitmarke, um den neueren Struktursatz zu ermitteln, der an das Archiv (PACS) oder an Ihr Behandlungsplanungssystem gesendet werden soll.
