**Nouvelle information de sécurité****Rappel urgent de dispositif médical – ISIFA2021-08-R***Embout métallique délogé du réducteur de canule conducteur 12-8 mm da Vinci Xi et X*

## Nouvelle information de sécurité

### Rappel urgent de dispositif médical – ISIFA2021-08-R

*Embout métallique délogé du réducteur de canule conducteur 12-8 mm da Vinci Xi et X*

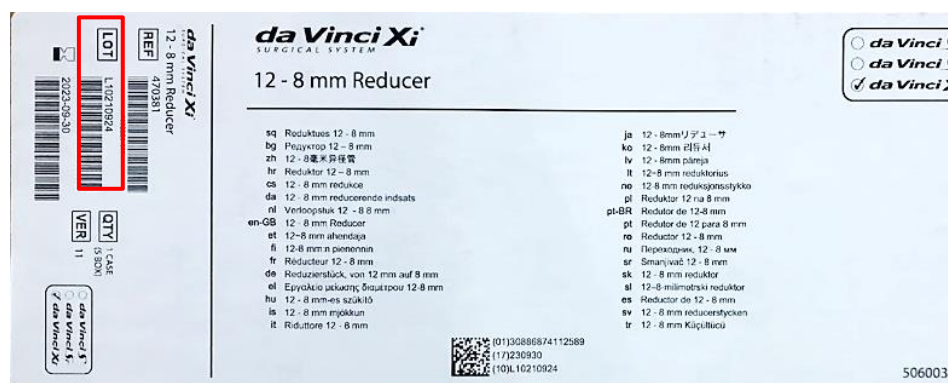
Figure 2 : Exemple d'emplacement du numéro de lot sur la boîte d'expédition

Pour faciliter l'identification du lot, l'image ci-dessous indique où se trouve le numéro de lot sur l'étiquette de l'emballage du réducteur de canules 12-8 mm da Vinci Xi et X (boîte d'expédition et étiquette intérieure du carton).

Identifiez tous les réducteurs de canules 12-8 mm da Vinci Xi et X concernés sur votre site puis renvoyez-les à Intuitive conformément à la procédure de retour RMA habituelle.

1. Informez le personnel hospitalier concerné du problème
2. Identifiez tous les réducteurs de canules 12-8 mm da Vinci Xi et X concernés sur votre site puis renvoyez-les à Intuitive conformément à la procédure de retour RMA habituelle. Pour demander un retour de matériel (RMA), adressez-vous au service clientèle dont le numéro est indiqué dans la section 6 ci-après. Si vous avez besoin d'aide, vous pouvez contacter votre représentant local.
3. Une fois le retour effectué, informez le personnel concerné.
4. Complétez le formulaire d'accusé de réception ci-joint et renvoyez-le par e-mail ou par fax à Intuitive conformément aux instructions y figurant.
5. Veuillez conserver une copie du présent courrier et du formulaire d'accusé de réception dans vos archives.
