**DRINGENDE SICHERHEITSMELDUNG (FIELD SAFETY CORRECTIVE NOTICE)****Getinge ED-FLOW**

Datum:	26. JAN 2022
Produktproblem:	ED-Flow Überflutung, CAPA 424109
Betroffenes Produkt:	Getinge ED-Flow E-RDG und Getinge ED-Flow SD E-RDG
UDI DI	Keine UDI – Produkt wird in den USA nicht verkauft und ist kein Medizinprodukt.
SRN	n.a.
Lösung:	<i>Getinge bietet an, die Geräte zu reparieren, um sicherzustellen, dass alle auf dem Markt befindlichen Geräte ordnungsgemäß und sicher arbeiten.</i>
Betroffene Seriennummern:	Alle ED-Flows, die seit Anfang 2010 bis zum 20.10.2021 hergestellt wurden.
Korrekturmaßnahme (Field Correction Notice):	n.a.
Seiten:	4

Ref.-Nr.: GD11046 Rev A

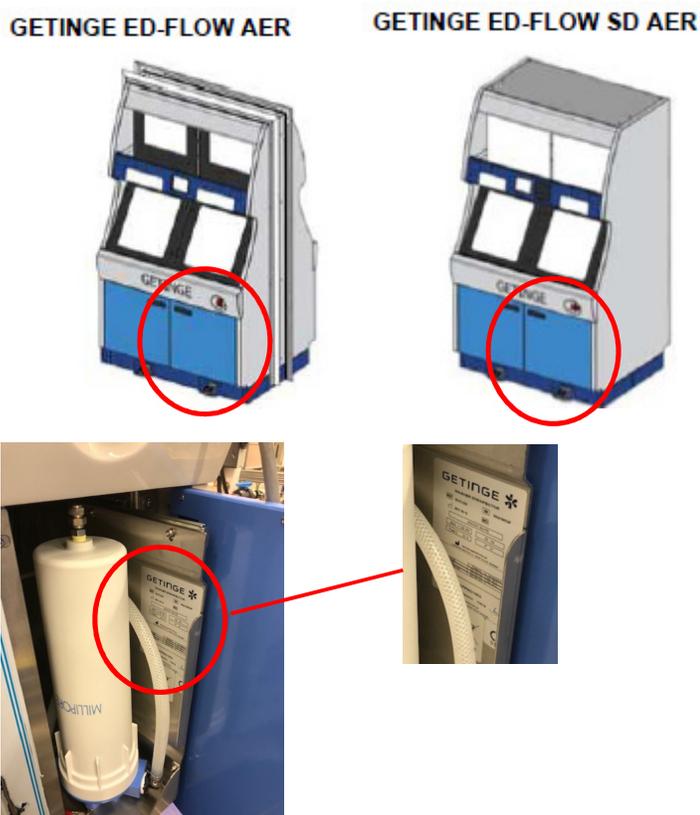
1. Prüfen Sie die Seriennummer Ihres ED-Flow. Die Seriennummer muss der Seriennummer auf dem Kundenantwortformular (Anlage 1) entsprechen. Die Seriennummer finden Sie auf dem Schild an der Innenseite der rechten Schranktür, siehe unten.
