Nome prodotto/Nome commerciale:	Artis zee / Artis Q / Artis Q.zen	EU-SRN	DE-MF-000006122
UDI-DI:	<a href="#">vedere Allegato 1</a>	Data	Luglio 2023
		ID azione correttiva	AX014/23/P

## Avviso per il cliente (Customer Advisory Note, CAN)

**Oggetto:** Supplemento alle Istruzioni d'uso Artis zee / Artis Q

## AXIOM Artis, Artis zee, Artis Q

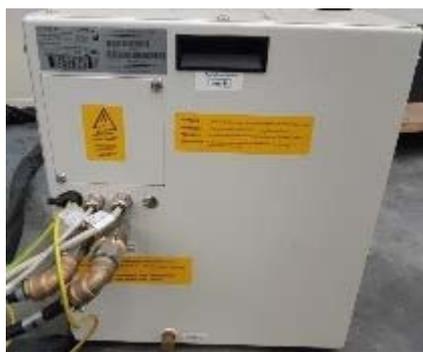
1. Laird o Klüber

Il sistema dispone di una delle seguenti unità di raffreddamento.
