## AGGIORNAMENTO ALL'URGENTE AVVISO DI SICUREZZA SUL CAMPO

### Coperchio della batteria del microinfusore di insulina della serie MiniMed™ 600 e 700

Riferimento Medtronic: FA1249

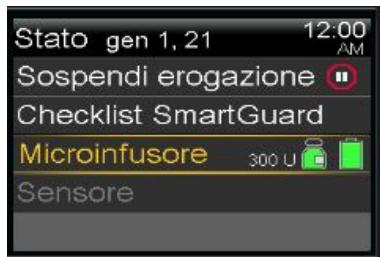
MiniMed™ 780G

3. Nella schermata Status (Stato), selezioni **Pump** (Microinfusore)

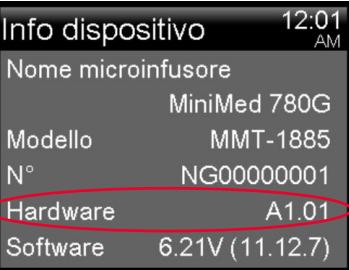
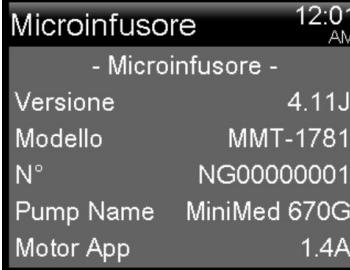
4. Nella schermata Pump (Microinfusore), scorra verso il basso per controllare la versione **Hardware**. Se dispone di un microinfusore con la nuova custodia, la versione **Hardware** inizierà con **A2**. Se dispone di un microinfusore con la custodia precedente, la versione **Hardware** non verrà visualizzata sullo schermo o sarà **A1**.

*Esempi di custodia del microinfusore precedente con Hardware che inizia con A1 o senza visualizzazione della sezione Hardware*

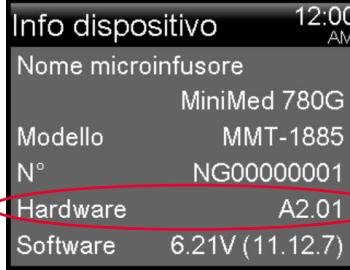
*Esempio di microinfusore con la nuova custodia con Hardware che inizia con A2*

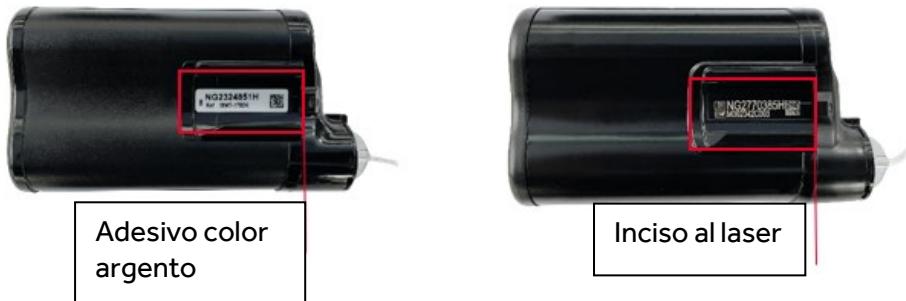
5. Un altro modo per identificare la nuova custodia del microinfusore consiste nel controllare il numero di serie sulla parte esterna del microinfusore. Il numero di serie si trova nella parte posteriore del microinfusore, al di sotto della clip per cintura. Il numero di serie del microinfusore con custodia nuova è inciso al laser sulla parte posteriore del dispositivo, mentre quello con custodia precedente lo riporta su un adesivo color argento.

Custodia del microinfusore precedente (sinistra) e microinfusore con la nuova custodia (destra)

I microinfusori con versione **Hardware** che inizia con **A2** o che hanno un numero di serie **inciso al laser** non sono interessati e non devono utilizzare il coperchio della batteria con numero di modello ACC-1529.

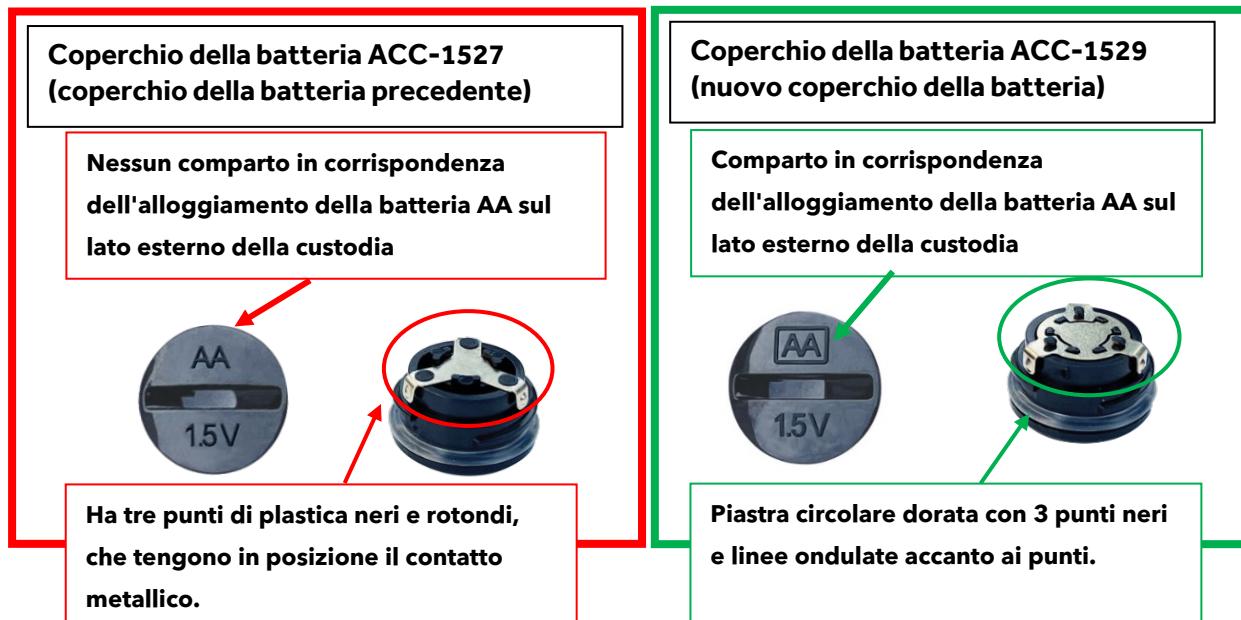
**microinfusore con custodia precedente** e quali sono i coperchi della batteria precedenti (numero di modello ACC-1527) utilizzando le immagini seguenti:

4. Smaltisca tutti i coperchi della batteria precedenti (numero di modello ACC-1527) del Suo microinfusore con custodia precedente. Non dovrà restituire nulla a Medtronic.
5. Installi il nuovo coperchio della batteria approvato (numero di modello ACC-1529) sul Suo **microinfusore con custodia precedente**.
6. Il coperchio della batteria fornito è per il Suo **microinfusore di insulina con custodia precedente** primario. Se sta utilizzando più di un **microinfusore con custodia precedente** interessato da questo problema, La preghiamo di contattare il nostro numero verde al numero 0800 633 333 per assistenza.
