UPDATE ZUR DRINGENDEN SICHERHEITSINFORMATION **Batteriefachdeckel der Insulinpumpe der Serie MiniMed™ 600 und 700** Benachrichtigung

Insulinpumpe	Modellnummer
Insulinpumpe MiniMed™ 640G	MMT-1711, MMT-1712, MMT-1751, MMT-1752
Insulinpumpe MiniMed™ 670G	MMT-1761, MMT-1762, MMT-1781, MMT-1782
Insulinpumpe MiniMed™ 720G	MMT-1809, MMT-1810, MMT-1859, MMT-1860
Insulinpumpe MiniMed™ 740G	MMT-1811, MMT-1812, MMT-1861, MMT-1862
Insulinpumpe MiniMed™ 770G	MMT-1881, MMT-1882, MMT-1891, MMT-1892
Insulinpumpe MiniMed™ 780G	MMT-1885, MMT-1886, MMT-1895, MMT-1896

Juli 2024

Medtronic-Referenz: FA1249

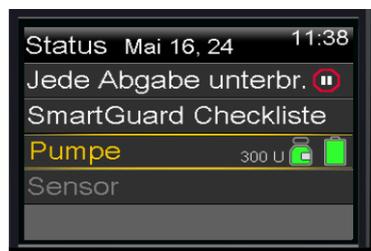
MiniMed™ 780G

3. Wählen Sie auf dem Bildschirm „Status“ die Option **Pump** (Pumpe).

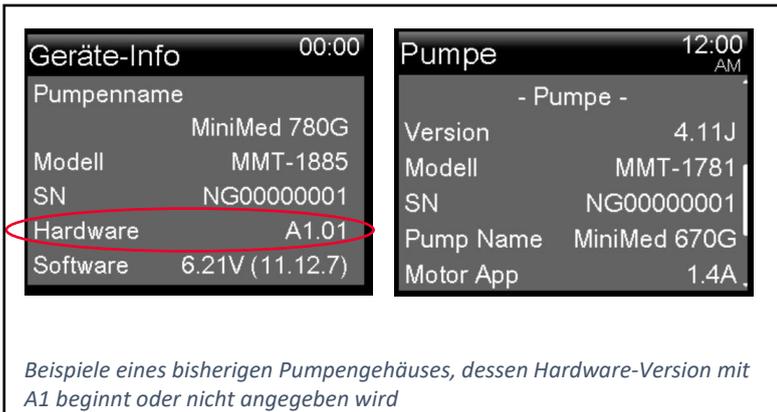
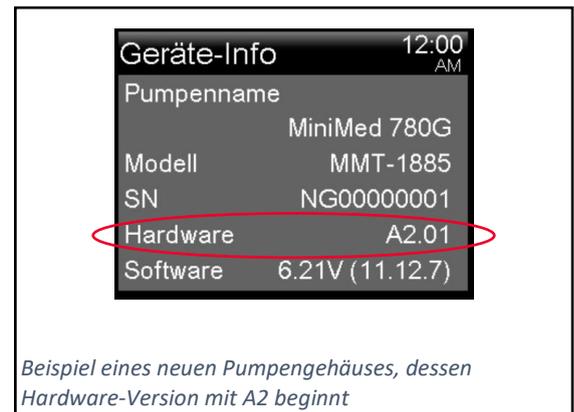
- Scrollen Sie auf dem Bildschirm „Pump“ (Pumpe) nach unten, um die **Hardware**-Version zu überprüfen. Wenn Sie ein neues Pumpengehäuse haben, beginnt die **Hardware**-Version mit **A2**. Wenn Sie eine Pumpe mit dem bisherigen Gehäuse haben, erscheint die **Hardware**-Version entweder nicht auf dem Bildschirm oder zeigt **A1** an.

Pumpen mit der **Hardware**-Version, die mit **A2** beginnt oder die eine **per Laser gravierte** Seriennummer aufweisen sind nicht betroffen. Bei diesen Pumpen darf der Batteriefachdeckel mit der Modellnummer ACC-1529 nicht verwendet werden.

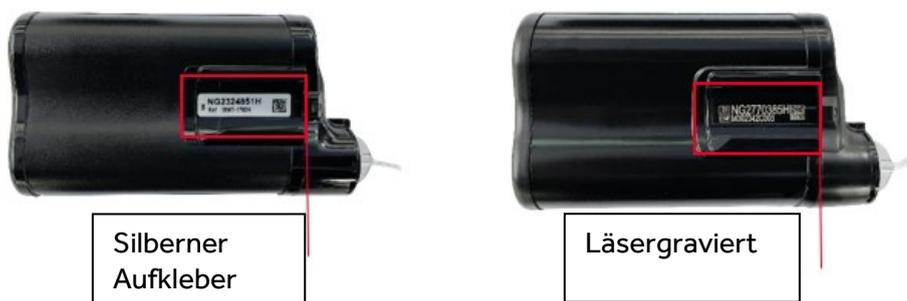
- Das neue Pumpengehäuse ist auch an der Seriennummer auf der Aussenseite der Pumpe zu erkennen. Die Seriennummer befindet sich auf der Rückseite der Pumpe unterhalb des Gürtelclips. Am neuen Pumpengehäuse ist die Seriennummer per Laser auf die Rückseite der Pumpe eingraviert, während die Seriennummer bei dem bisherigen Pumpengehäuse von einem silbernen Aufkleber abzulesen ist.

Bisheriges Pumpengehäuse (links) und neues Pumpengehäuse (rechts)

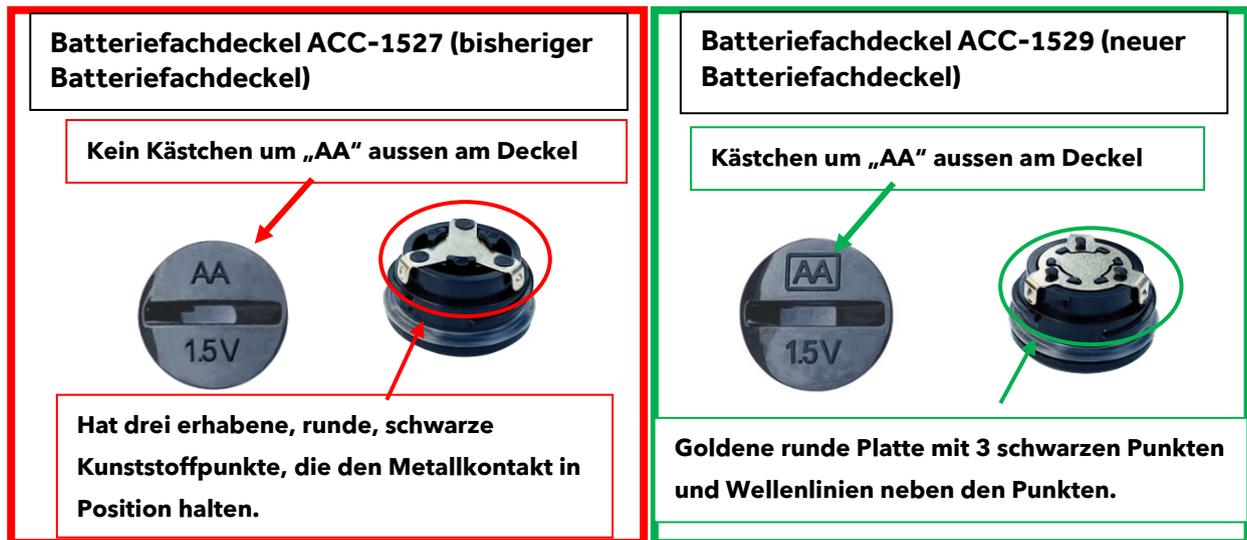
2. Bevor Sie beginnen, vergewissern Sie sich, dass Sie eine neue Batterie zur Verfügung haben. Entfernen Sie den Batteriefachdeckel nur, wenn eine neue Batterie verfügbar ist.
3. Schauen Sie sich die Unter- und Oberseite jedes Batteriefachdeckels an und stellen Sie anhand der Bilder unten fest, welcher Batteriefachdeckel den neuen Deckel (Modellnummer ACC-1529) für Ihre **Pumpe mit dem bisherigen Gehäuse** und welcher der bisherige Batteriefachdeckel (Modellnummer ACC-1527) ist:

Der bisherige Batteriefachdeckel (Modell ACC-1527), der bei Insulinpumpen mit dem bisherigen Gehäuse verwendet wird, weist ein Kontaktproblem auf, das zu einer unvollständigen Batterieverbinding und somit zu einer Unterbrechung der Stromversorgung der Pumpe führen kann. Wenn die Pumpe keine Stromquelle erkennt, ertönt der Alarm „Insert battery“ (Batterie einlegen), und die **Insulinabgabe wird unverzüglich gestoppt**. Nach 10 Minuten steigt der Alarmton zu einem Sirenenton an und die **Pumpe schaltet sich aus**.

4. Entsorgen Sie alle bisherigen Batteriefachdeckel, Modellnummer ACC-1527, für die Pumpe mit dem bisherigen Gehäuse. Sie müssen diese nicht an Medtronic zurückschicken.
5. Setzen Sie den neuen Batteriefachdeckel (Modellnummer ACC-1529) in Ihre **Pumpe mit dem bisherigen Gehäuse** ein.
6. Der bereitgestellte Batteriefachdeckel ist für Ihre primäre **Insulinpumpe** mit dem **bisherigen Gehäuse** vorgesehen. Wenn Sie mehr als eine **Pumpe mit dem bisherigen Gehäuse** verwenden, dass von diesem Problem betroffen ist, wenden Sie sich bitte an unsere Produkthotline unter 0800 633 333, um Unterstützung zu erhalten.
