MISE À JOUR DE L'AVIS DE SÉCURITÉ D'UTILISATION URGENT
Capuchon de la batterie pour pompe à insuline MiniMed™ séries 600 et 700
Notification

Juillet 2024

Référence Medtronic : FA1249

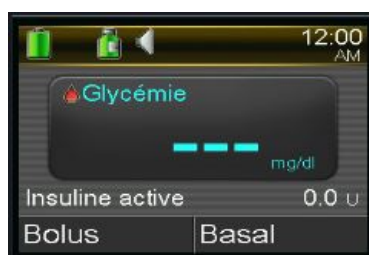
MiniMed™ 780G

3. Sur l'écran Status (Statut), sélectionner **Pump (Pompe)**

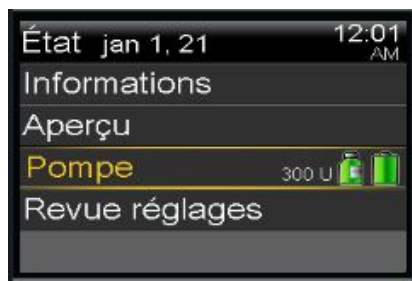
MiniMed™ 780G

- Sur l'écran Pump (Pompe), faire défiler l'écran vers le bas pour vérifier la **version** du logiciel. Si vous avez un nouveau boîtier de la pompe, la **version** du logiciel commencera par **A2**. Si vous disposez d'une pompe à boîtier antérieure, la **version** du logiciel n'apparaîtra pas à l'écran ou affichera **A1**.

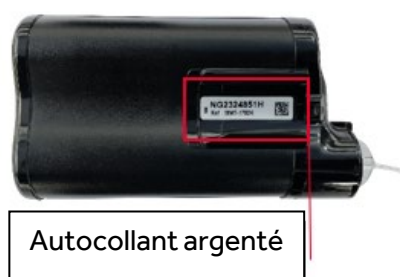
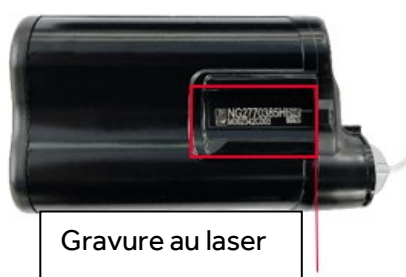
- Un autre moyen d'identifier le nouveau boîtier de la pompe est de regarder le numéro de série à l'extérieur de la pompe. Le numéro de série se trouve à l'arrière de la pompe, sous le clip de ceinture. Le numéro de série du nouveau boîtier de la pompe est gravé au laser à l'arrière de la pompe, alors que le numéro de série figure sur un autocollant argenté apposé sur la pompe de l'ancien boîtier.

Ancien boîtier de la pompe (à gauche) et nouveau boîtier de la pompe (à droite)

Les pompes dont la version **matérielle** commence par **A2** ou dont le numéro de série est **gravé au laser** ne sont pas concernées, ces pompes ne doivent pas utiliser le capuchon de batterie dont le numéro de modèle est ACC-1529.
