# AVVISO URGENTE DI SICUREZZA

Fresa rastremata da 2,3 mm di Stryker

Numero di richiamo: RA2022-3036404

30 giugno 2022

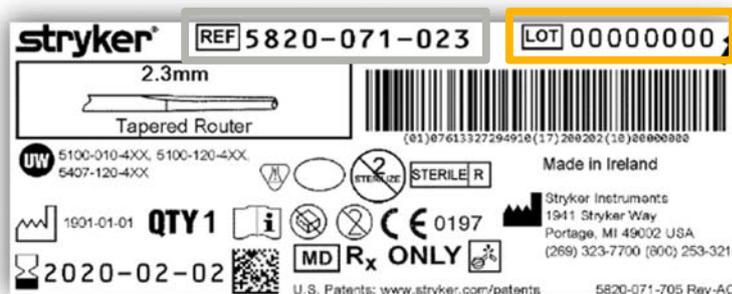
## Identificazione del prodotto

Posizione del codice prodotto (grigio) e del numero di lotto (oro) sulle etichette Stryker:
