WICHTIGE SICHERHEITSMITTEILUNG

Mit diesem Schreiben möchten wir Ihnen mitteilen, dass die Verschraubung des Vorderrads mit dem Rahmen fehlerhaft ist (Schraubenlockerung) und Korrekturmaßnahmen an den Mobilex Arthritis Rollator Tiger Indoor durchgeführt werden müssen.

FSN (siehe beigefügten Lieferschein mit Seriennummern).
Ref. FSCA: 01/2022

An alle Benutzer und Händler von Mobilex Arthritis Rollator Tiger Indoor

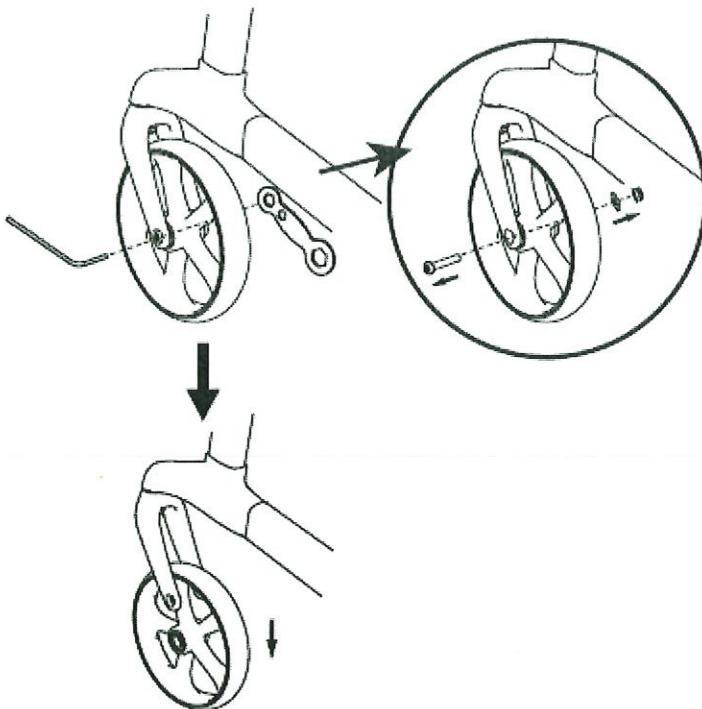
2.2.2. Schrauben Sie das Vorderrad ab. Werkzeug:

Mobilex A/S wurde auf Sicherheitsprobleme bei den Tiger Indoor Modellen aufmerksam gemacht. Da bei der Montage der betroffenen Seriennummern kein Loctite-Kleber verwendet wurde, kann sich die Vordergabel während des Gebrauchs gelegentlich lösen.

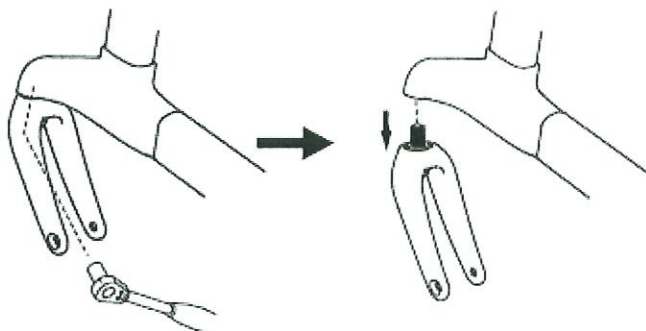
2.2.3. Lösen Sie die M12-Schraube und nehmen Sie die Vorderradgabel ab.

Werkzeug:

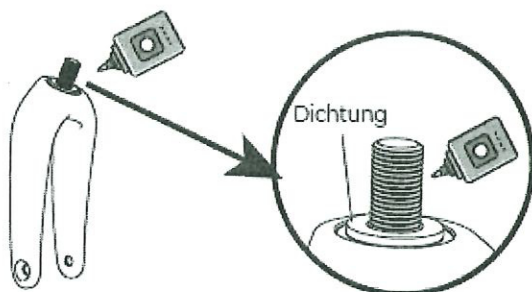
2.2.4. Kleber nur auf das Gewinde auftragen. Achten Sie bitte darauf, dass die Dichtung/Unterlegscheibe für den Wiedereinbau auf der Schraube verbleibt.

2.2. Die Nachbesserung der Schraubverbindung erfolgt durch die Zugabe des Schraubensicherungsmittels LOCTITE 243 oder eines vergleichbaren Produktes.

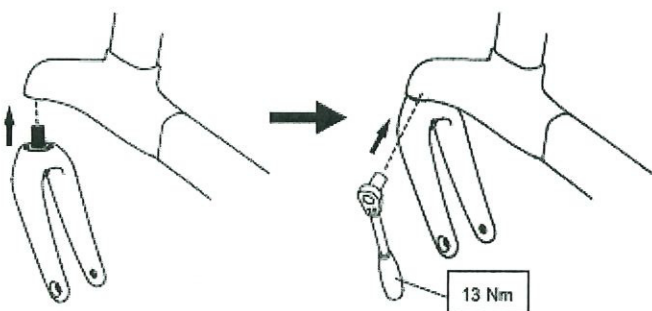
2.2.5 Befestigen Sie die Vorderradgabel mit der M12-Schraube wieder am Rahmen. Ziehen Sie die Schraube mit einem Drehmoment von 13 Nm an.

Werkzeug:

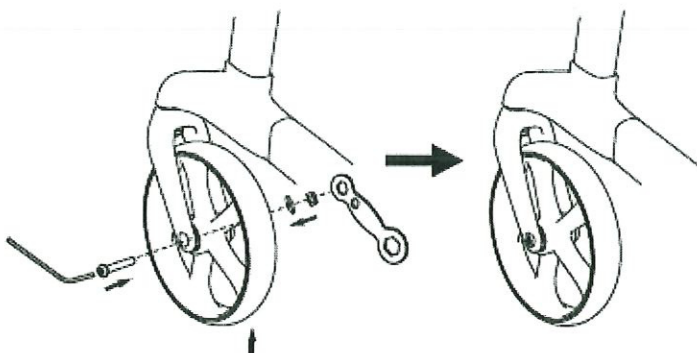
2.2.6. Schrauben Sie das Vorderrad wieder an. Werkzeug:

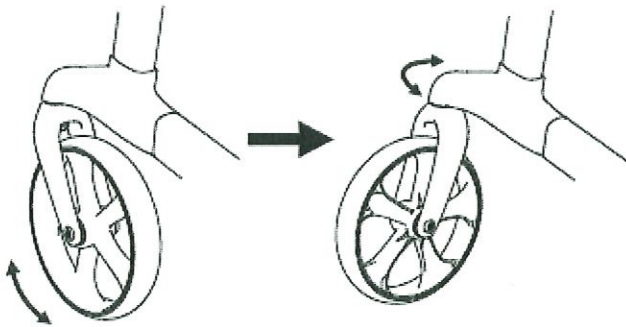
2.2.7. Prüfen Sie das Rad auf Funktionalität. Führen sie hierzu mehrere Drehungen um die Achse durch, um zu sehen, ob es leichtgängig dreht.
