Mobilex A/S
Grønlansvej 5
DK-8660 Skanderborg
Danmark
SRN: DK-MF-000021885

Avis urgent relatif à la sécurité du rollator Tiger Indoor

FSN (veuillez trouver ci-joint le bulletin de livraison avec les numéros de série).
Réf. FSCA : 01/2022

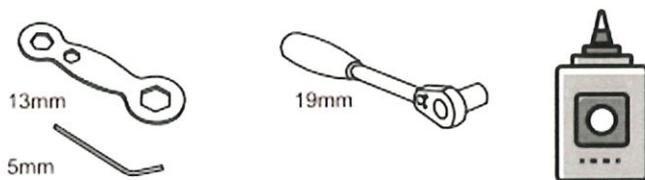
2.2.1. Outils requis

Colle : Loctite 243

2.2. Le raccord à vis est réparé en ajoutant de la colle de blocage de vis LOCTITE 243 ou un produit semblable.

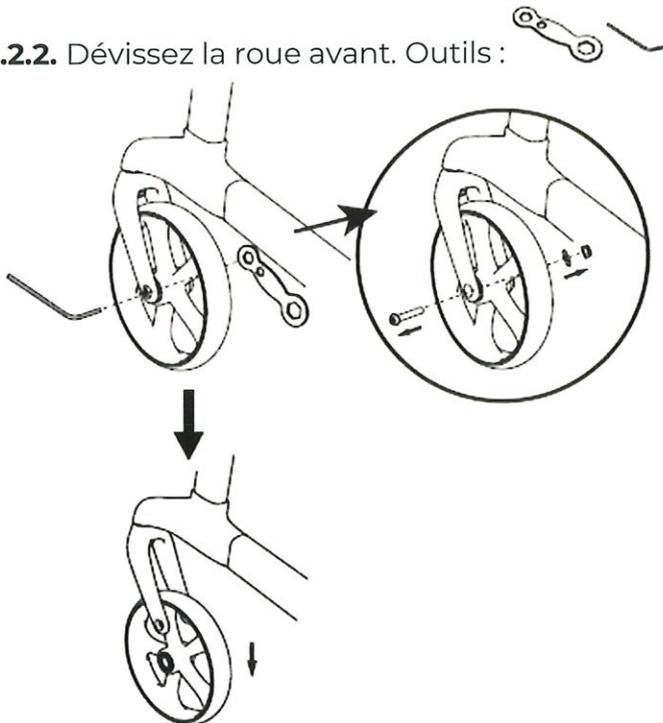
2.2.2. Dévissez la roue avant. Outils :

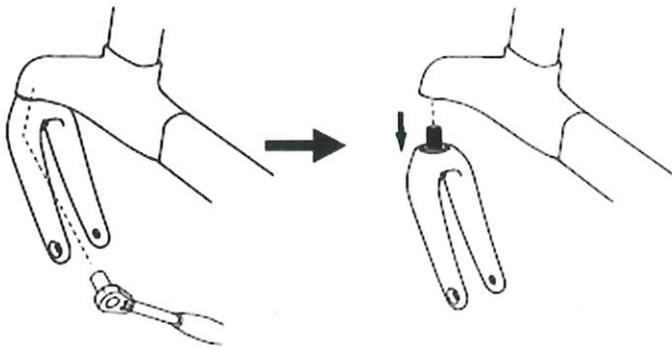
2.2.3. Desserrez le boulon M12 et enlevez la fourche avant. Outil :

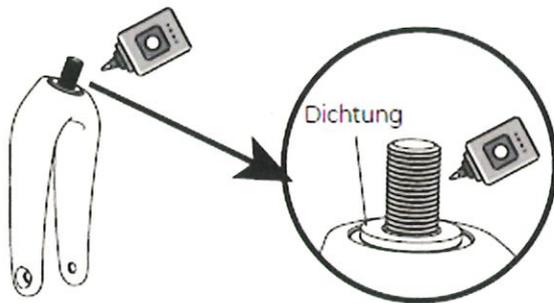
2.2.4. Appliquez la colle uniquement sur le filetage. Veillez à ce que le joint reste sur la vis pour le réassemblage.

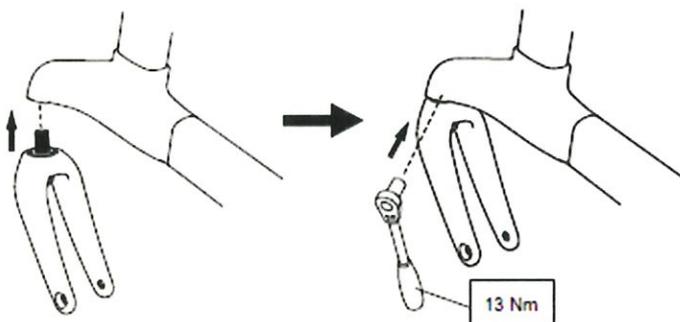
2.2.5 Fixez à nouveau la fourche avant au cadre à l'aide du boulon M12. Serrez le boulon avec un couple de 13 Nm. Outil :

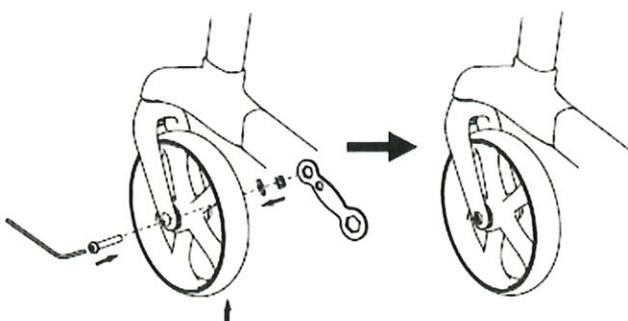
2.2.6. Révissez la roue avant. Outils :

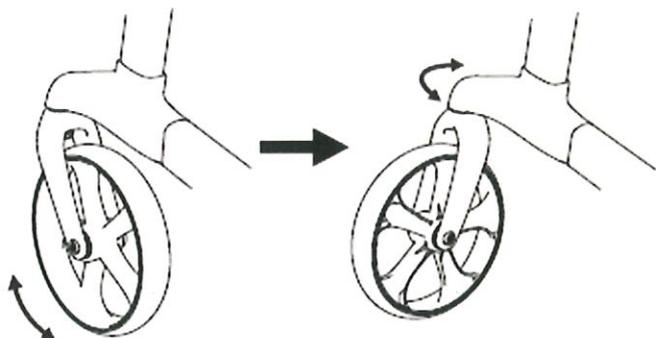
2.2.7. Vérifiez le bon fonctionnement de la roue. Pour ce faire, faites plusieurs tours autour de l'axe pour voir si elle tourne sans problème.
