Notification de sécurité produit URGENTE

Moniteur Tempus Pro
Problèmes d'infiltration et de sécurité de base

Mars 2023

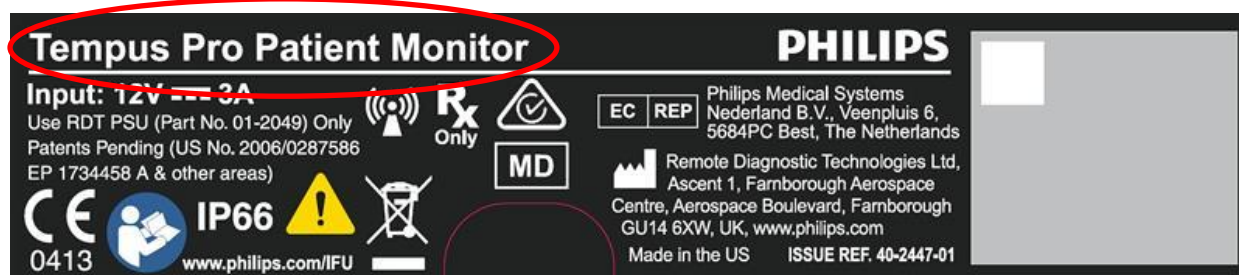
Cette correction concerne tous les moniteurs Tempus Pro. Les références pour le Tempus Pro sont les suivantes : 00-1004, 00-1004-R, 00-1007, 00-1007-R, 00-1024-R et 00-1026-R. Les moniteurs Tempus Pro sont identifiés par une étiquette placée à l'arrière de l'appareil. Voir l'exemple ci-dessous :

La référence produit (REF) et le numéro de série (SN) sont imprimés dans la case grise.
