Avviso di sicurezza URGENTE

Monitor Tempus Pro
Problemi di ingresso di sostanze e di sicurezza di base

Marzo 2023

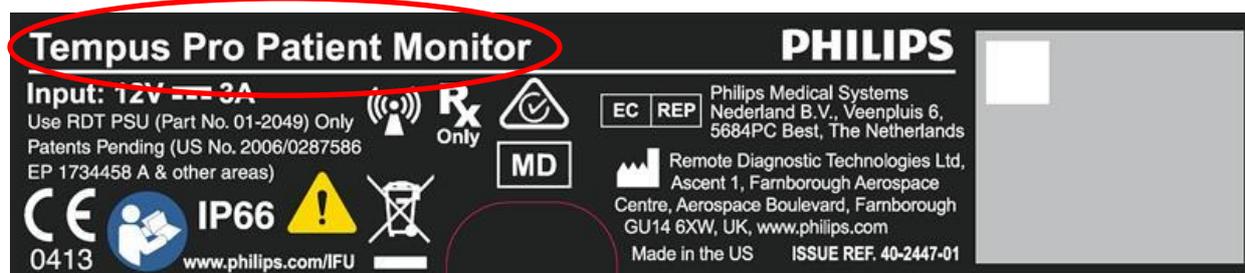
Questa correzione interessa tutti i monitor Tempus Pro. I numeri di parte di Tempus Pro sono i seguenti: 00-1004, 00-1004-R, 00-1007, 00-1007-R, 00-1024-R e 00-1026-R. I monitor Tempus Pro sono identificati da un'etichetta posta sul retro del dispositivo. Di seguito è riportato un esempio:

Il numero del prodotto (REF) e il numero di serie (SN) sono stampati nella casella grigia.
