## WICHTIG: FELDKORREKTURMAßNAHME

27. Januar 2023

Produkt: **MicroVue™ C1-Inhibitor Plus EIA**  
Bestellnummer: **A037**  
Chargennummer: **213783**  
Herstellungs-/Vertriebsdatum: **2022-08-30**  
Verfalldatum: **2024-01-31**

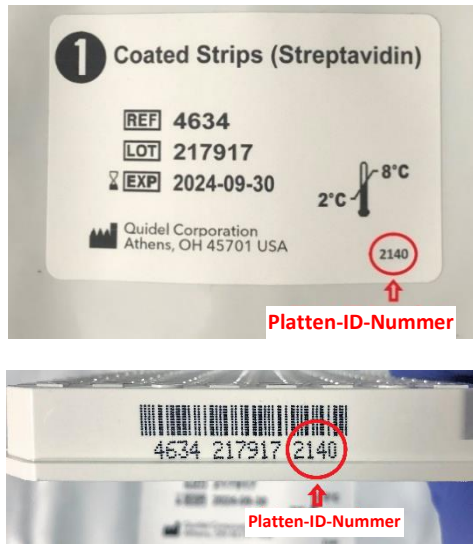
- a. Die ID-Nummer ist sowohl auf dem Rahmen der Mikrotiterplatte als auch auf dem Etikett der Umverpackung (Beutel) der Platte aufgedruckt. Siehe auch die folgenden Bilder.

3. Die betroffenen beschichteten Streifen tragen die ID-Nummer von 2200 oder höher. Wenn beispielsweise auf dem externen Beutel der Platte 2350 die ID-Nummer angegeben ist, ist die Platte betroffen und der gesamte Inhalt des Kits sollte dauerhaft aus dem Bestand entfernt werden.

1. Stellen Sie verbleibende Bestände an MicroVue C1-Inhibitor, Charge 213783, unbedingt gesondert ab.
2. Prüfen Sie, ob das Material die betroffenen beschichteten Streifen, REF: 4634, mit einer ID-Nummer von 2200 oder höher enthalten.
