IMPORTANT : MESURE CORRECTIVE DE SÉCURITÉ

Produit : **MicroVue™ C1-Inhibitor Plus EIA**
Numéro de catalogue : **A037**
Numéro de lot : **213783**
Dates de fabrication/distribution : **30/08/2022**
Date de péremption : **31/01/2024**

Quidel applique une mesure corrective volontaire de terrain pour l'**A037, MicroVue C1-Inhibitor Plus EIA**. Des enquêtes internes chez Quidel ont confirmé que les plaques avec des numéros d'identification supérieurs à 2200 avaient reçu un enduit pour plaque non uniforme.

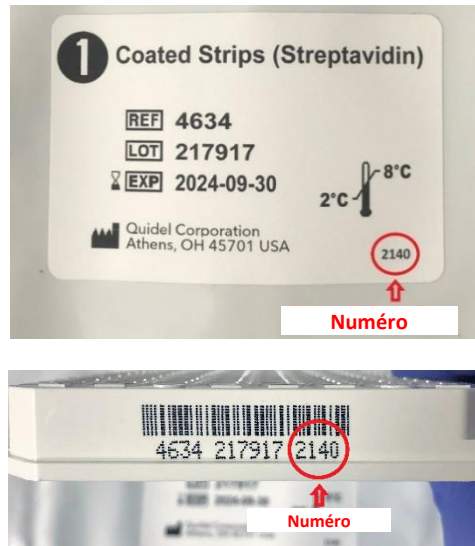
- a. Le numéro d'identification est imprimé à la fois sur le cadre de la plaque de microtitration et sur l'étiquette externe de la pochette de la plaque. Veuillez vous référer aux images ci-dessous.

3. Les bandes revêtues concernées porteront un numéro d'identification de 2200 ou supérieur. Par exemple, si le numéro d'identification présent sur la pochette de la plaque externe est 2350, la plaque est affectée et tout le contenu du kit doit être définitivement retiré de l'inventaire.

1. Mettez immédiatement en quarantaine tout inventaire restant de MicroVue C1-Inhibitor, lot 213783.
2. Identifiez si ce matériel contient les bandes revêtues concernées, RÉF : 4634, de numéro d'identification 2200 ou supérieur.
