**Urgent – Information de sécurité**

**Rappel urgent de dispositif médical - Pince à préhension fenêtrée à embout vers le haut da Vinci Xi/X (470347-12) (ISIFA2023-02-R)**

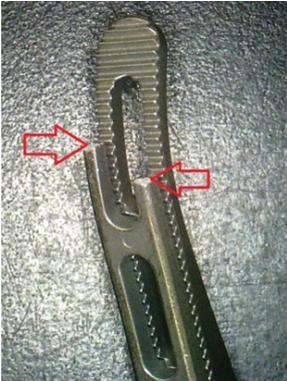
<p>1- Description et motif de l'action corrective</p>	<p>Cher client/Chère cliente Intuitive,</p> <p>La présente information de sécurité vise à vous informer qu'Intuitive a eu connaissance d'un problème lié à la fabrication de la pince à préhension fenêtrée à embout vers le haut da Vinci Xi/X. <b>Seule</b> la <b>version -12</b> de l'instrument est concernée par ce défaut de fabrication. Les autres versions ne sont pas concernées.</p> <p>Ce problème de fabrication peut entraîner la rupture des éléments de préhension supérieurs et/ou inférieurs (figures 1, 2 et 3). À titre de référence, les éléments de préhension supérieurs et inférieurs sont représentés dans la Figure 3. À gauche, l'élément de préhension supérieur et, à droite, l'élément de préhension inférieur.</p> <p>Si ces éléments venaient à se rompre pendant leur utilisation, des fragments pourraient tomber à l'intérieur du patient.</p> <div style="display: flex; justify-content: space-around;">

</div> <p>Figure 1. Rupture à la moitié      Figure 2. Rupture à la base      Figure 3. Rupture de l'embout</p> <p>Par conséquent, tous les produits concernés de votre inventaire doivent être retournés à Intuitive conformément aux instructions de la section 4 de la présente information de sécurité.</p>

**Veillez retourner tous les produits identifiés sous la référence 470347-12 de votre inventaire en effectuant une demande de numéro RMA (autorisation de retour d'article) auprès du service clientèle EU par e-mail : [Support.CH@intusurg.com](mailto:Support.CH@intusurg.com).** Si des produits de votre inventaire se trouvent dans d'autres établissements, veillez à ce que le personnel concerné de l'établissement en question prenne connaissance de la présente information de sécurité afin qu'il puisse, à son tour, identifier et retourner les pièces concernées.

<p>5- Mesures prises par Intuitive</p>	<p>Le nombre d'utilisations restantes des produits concernés vous sera crédité, à condition de retourner les dits instruments.            Intuitive a cessé de produire la version -12 de la pince à préhension fenêtrée à embout vers le haut et sa commercialisation prend fin immédiatement.            La version -11 de la pince à préhension fenêtrée à embout vers le haut (PN 470347-11) n'est pas concernée par le problème de rupture susmentionné et reste donc disponible pour nos clients.</p>
<p>6- Informations complémentaires et assistance</p>	<p>Pour obtenir des informations complémentaires ou une assistance relatives à cette action de sécurité, veuillez contacter SVP votre représentant Intuitive Surgical ou le service clientèle d'Intuitive Surgical aux numéros suivants :            Europe : +800 0821 2020 ou +41 21 821 2020 (8 h à 18 h CET) ou <a href="mailto:EUCS@intusurg.com">EUCS@intusurg.com</a></p>

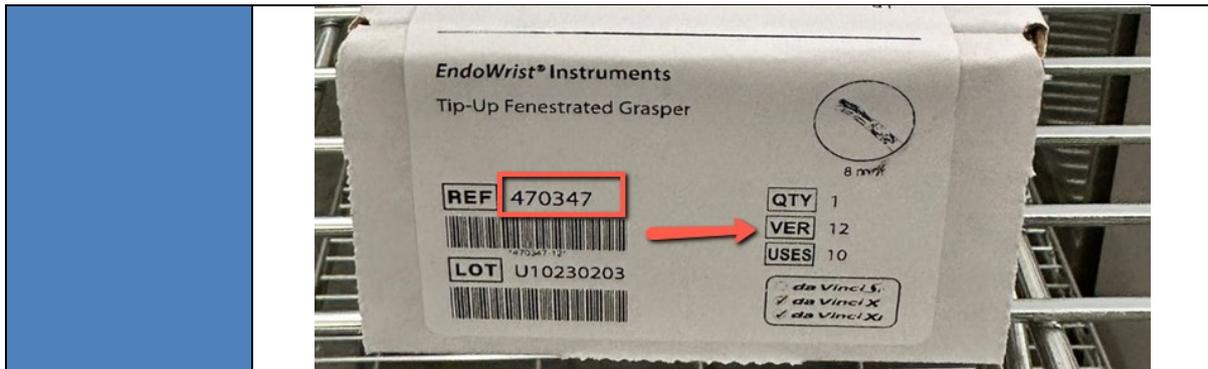
<p>3- Produits concernés</p>	<p>Référence 470347-12 (Pince à préhension fenêtrée à embout vers le haut - Tip-Up Fenestrated Grasper) IUD : 00886874112496</p> <p>Remarque : ce problème concerne uniquement les pièces désignées sous la référence 470347-<b>12</b> de cet instrument.</p> <p>Les photos suivantes indiquent l'emplacement du numéro de version sur le boîtier de l'instrument (Figure 4) et sur la boîte de l'instrument (Figure 5).</p> <div data-bbox="608 1507 1230 1886" data-label="Image"> <p>The image shows the side of a white surgical instrument handle. On the left, there are two circular ports labeled '1' and '2'. In the center, there is a black grip. To the right of the grip, there is a label with 'REF 470347' in a red box. Above the grip, there is a label with 'VER 12' and 'LOT U10230203 0044'. A red arrow points to the '12' in the version label.</p> </div> <p>Figure 4. Boîtier de l'instrument : emplacement de la référence et de la version</p>

Figure 5. Boîte de l'instrument : emplacement de la référence et de la version
