## Dringender Sicherheitshinweis

### Aktualisierung der Gebrauchsanweisung für aView 2 Advance

**Ambu A/S – Single Registration Number (SRN): DK-MF-000001437**

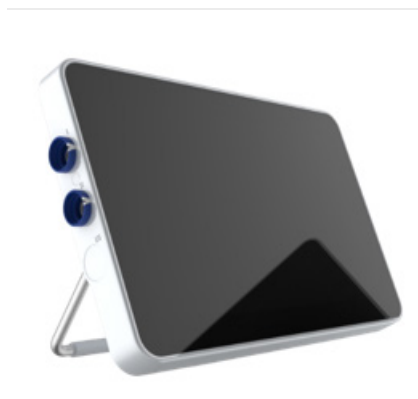
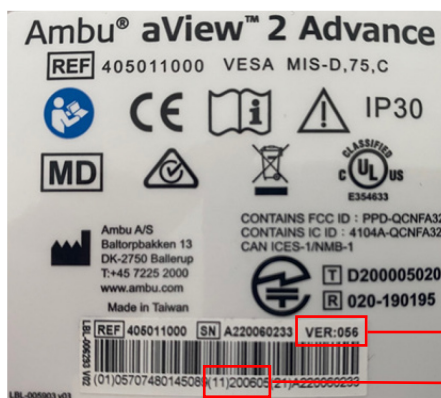
Versionsnr.: **VER:0XX**

Herstellungsdatum: **(11)YYMMDD**

Sie sollten die Versionsnummer und das Herstellungsdatum (wie oben angegeben) Ihres Produkts überprüfen, um festzustellen, ob Sie ein potenziell betroffenes Produkt in Ihrer Einrichtung haben. Falls Ihr Gerät mit den ersten Konfigurationen des Ambu® aView™ 2 Advance in Zusammenhang steht, sollten Sie sich mit den Informationen auf dem gesonderten Blatt der Bedienungsanleitung vertraut machen und das Blatt zusammen mit der Bedienungsanleitung aufheben.
