**DRINGENDE SICHERHEITSANWEISUNG – PRODUKTRÜCKRUF**

MobileLink Hüftpfannensystem Träger/Einsatz Adapter

MobileLink Hüftpfannensystem Träger/Einsatz Adapter, Tilastan + 12 mm Offset und 20° Inklination Zuordnung für Pfannen 74-80 mm Einsatz Größe F

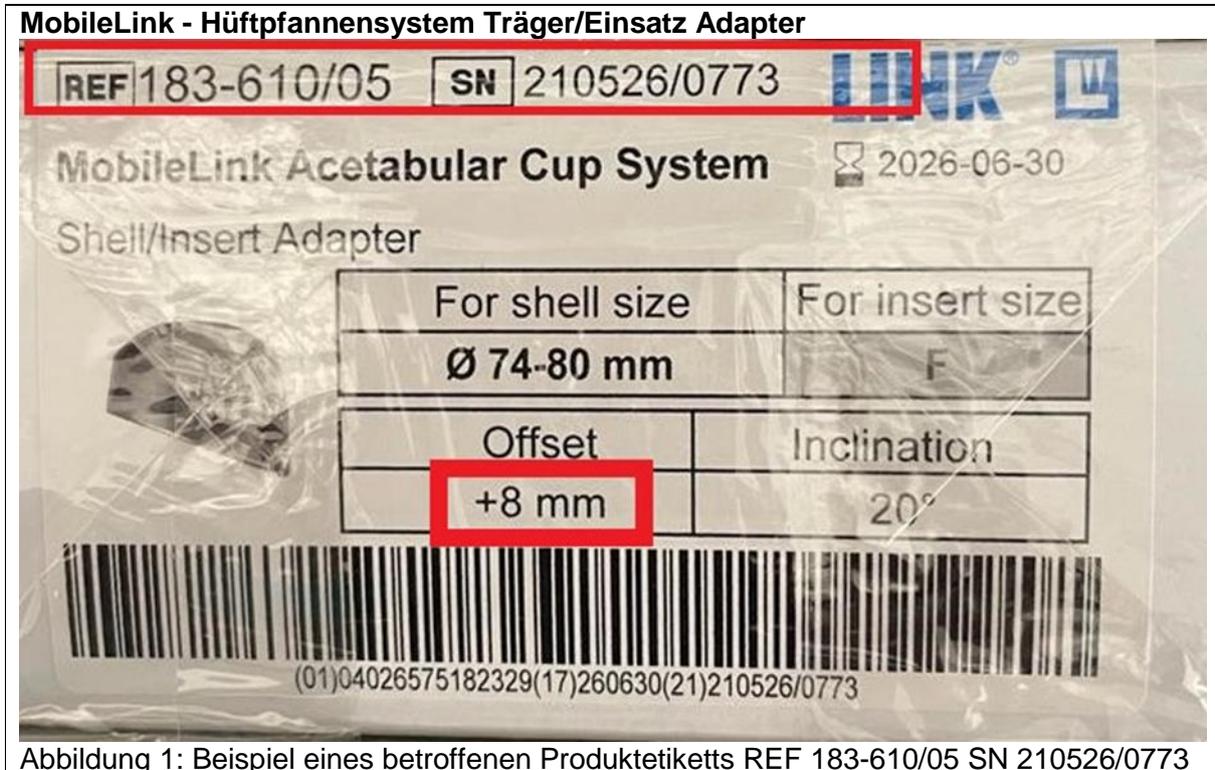
Abbildung 1: Beispiel eines betroffenen Produktetiketts REF 183-610/05 SN 210526/0773

Aufgrund einer Reklamation sind wir darauf aufmerksam geworden, dass der Offset auf den Etiketten von einem Träger/Einsatz Adapter nicht mit dem Artikel REF und der Beschreibung in der Operationstechnik übereinstimmt. Dies betrifft nur die Artikelnummer: 183-610/05.  
Bei diesen Produkten sollte der Offset auf allen Etiketten, einschließlich des Etiketts für den Implantat-Pass +12 mm betragen, aber die Träger/Einsatz Adapter wurden fälschlicherweise mit + 8 mm Offset gekennzeichnet.  
Das Produkt in der Verpackung hat einen Offset von +12 mm, was korrekt ist und zum Artikel REF und der Beschreibung der Operationstechnik passt.

Bei Patienten, die bereits behandelt wurden, muss der Implantat-Pass manuell korrigiert werden: +12 mm anstelle von +8 mm Offset.

<input checked="" type="checkbox"/> Produkt identifizieren
<input checked="" type="checkbox"/> Produkt unter Quarantäne stellen
<input checked="" type="checkbox"/> Produkt retournieren
<input type="checkbox"/> Produkt vernichten
<input type="checkbox"/> Vor-Ort-Änderung / Inspektion des Produkts
<input type="checkbox"/> Befolgen Sie die Empfehlungen zum Patientenmanagement
<input type="checkbox"/> Beachten Sie die Änderung / Erweiterung der Operationstechnik
<input checked="" type="checkbox"/> Sonstige
<input type="checkbox"/> Keine
<ul style="list-style-type: none"><li>• Sollten Sie das betroffene Produkt in Ihrem Bestand haben, senden Sie die Produkte bitte an die Waldemar Link GmbH &amp; Co. KG.</li><li>• Für den Ersatz entstehen Ihnen keine Kosten. Sollten Sie Fragen zur Ersatzbeschaffung für anstehende Operationen haben, wenden Sie sich bitte an Ihren zuständigen Außendienstmitarbeiter oder den Kundendienst für Link-Produkte.</li><li>• Bei bereits behandelten Patienten muss der Implantat-Pass manuell korrigiert werden, um den korrekten Offset von +12 mm anzugeben.</li><li>• Bitte senden Sie uns das Antwortformular in jedem Fall bis zum 31.07.2023 als Dokumentation des Rückrufs zu. Dies gilt auch dann, wenn Sie keines der aufgeführten Produkte vorrätig haben oder wenn diese Produkte nicht den betreffenden Fehler aufweisen.</li></ul>

<input checked="" type="checkbox"/> Produktrücknahme <input type="checkbox"/> Vor-Ort-Produktänderung / -inspektion <input type="checkbox"/> Software Upgrade <input type="checkbox"/> Anpassung der IFU und Operationstechnik <input type="checkbox"/> Sonstige: Anwenderschulungen <input type="checkbox"/> Keine
--
