**Notification de sécurité produit urgente mise à jour**

Systemes Allura Xper, Allura Centron, Azurion et MultiDiagnost-Eleva  
Perte potentielle de la fonction d'imagerie due à l'absence ou au déclenchement intermittent de rayons X par le biais de la pédale de commande câblée  
**Référence Philips : 2023-IGT-BST-013**

**Notification de sécurité produit URGENTE**

Systèmes Allura Xper, Allura Centron, Azurion et MultiDiagnost-Eleva  
Risque de blocage des pédales de commande câblée et sans fil en position active, entraînant une irradiation involontaire

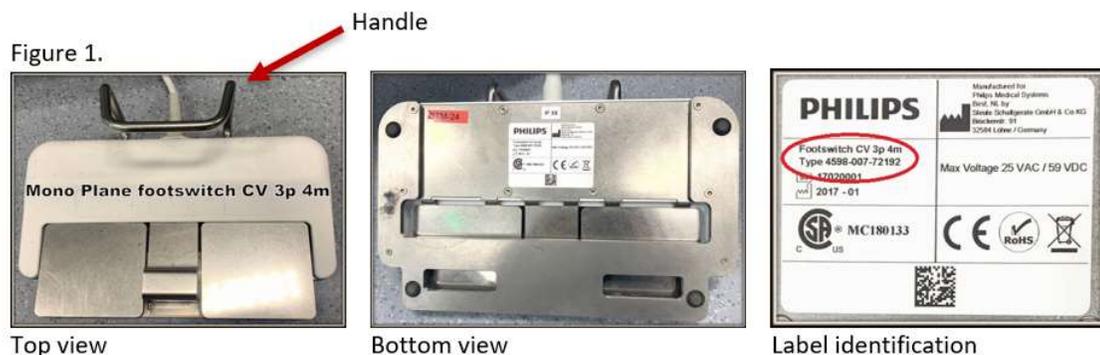
La référence/le type de la pédale de commande se trouve sur l'étiquette située sous la pédale de commande, comme illustré sur la Figure 1.
