**Aggiornamento - Avviso di sicurezza urgente**

Sistemi Allura Xper, Allura Centron, Azurion e MultiDiagnost-Eleva  
Potenziale perdita della funzionalità di imaging derivante dalla mancata o intermittente attivazione della radiazione a raggi X tramite il comando a pedale cablato  
**Riferimento Philips: 2023-IGT-BST-013**

**Avviso di sicurezza URGENTE**

Sistemi Allura Xper, Allura Centron, Azurion e MultiDiagnost-Eleva.  
Il comando a pedale cablato e wireless potrebbe bloccarsi in posizione attiva con conseguente emissione involontaria di radiazioni.

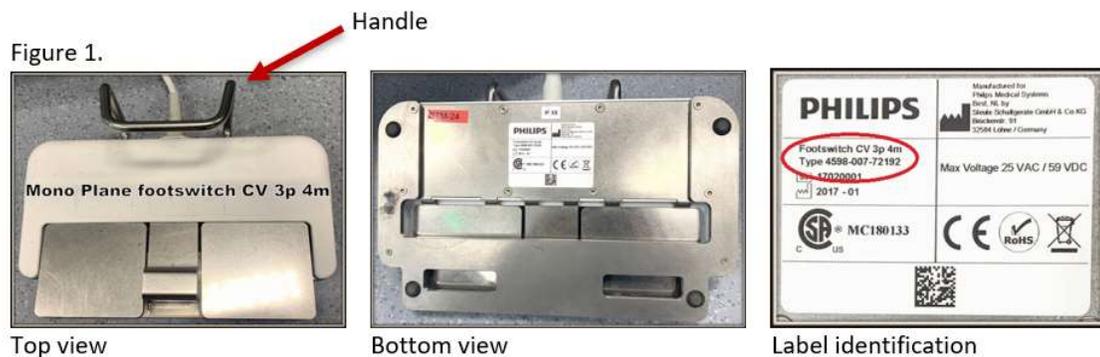
- Accumulo di fluidi densi o appiccicosi sul comando a pedale (ad es. sangue o liquido di contrasto), se non adeguatamente pulito.
- Uso di coperture protettive di dimensioni errate o posizionate in modo errato sul comando a pedale.
- Spostamento di una vite che fissa la barra di sollevamento (vedere la **Figura 1**) del comando a pedale, che, di conseguenza, rimane incastrata nell'alloggiamento del comando a pedale.
- Una vite aggiuntiva lasciata inavvertitamente all'interno dell'alloggiamento del comando a pedale durante il processo di produzione.

Il numero di riferimento/tipo di comando a pedale è riportato sull'etichetta situata sulla parte inferiore del comando a pedale, come illustrato nella Figura 1.

- Ispezionare la maniglia del comando a pedale per accertarsi che sia fissata saldamente e non si sia allentata. Se la maniglia dell'interruttore a pedale si è spostata, interrompere l'uso del comando a pedale e contattare Philips per la sostituzione del comando a pedale.
