## **Notification de sécurité produit URGENTE**

SystèmesMD Eleva

Perte potentielle de la fonction d'imagerie due à l'absence ou au déclenchement intermittent de rayons X par le biais de la pédale de commande câblée

Décembre 2023

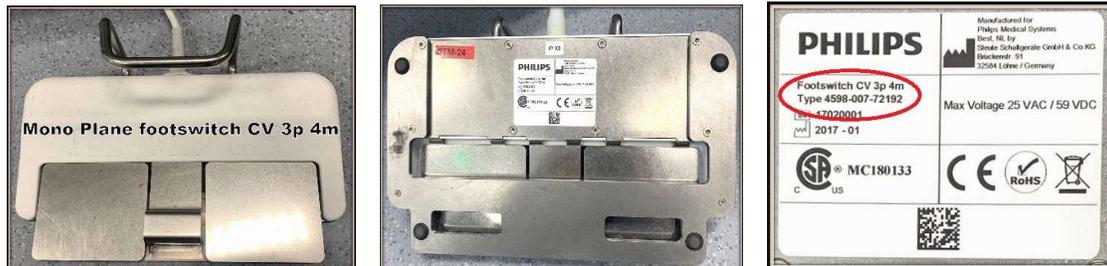
Figure 1 :

La référence/le type de la pédale de commande câblée se trouve sur l'étiquette située sous la pédale de commande câblée, comme illustré sur la Figure 1.

Vue de dessus

Vue de dessous

Étiquette d'identification
