## Sicherheitsinformation elektrochirurgische Pinzetten mit der Bezeichnung „ULRICH Swiss CE“ oder „ULRICH Swiss“ (ohne CE), von einer Fremdfirma neu beschichtet

### Problembeschreibung

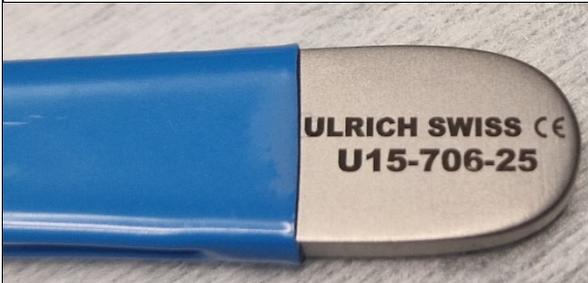
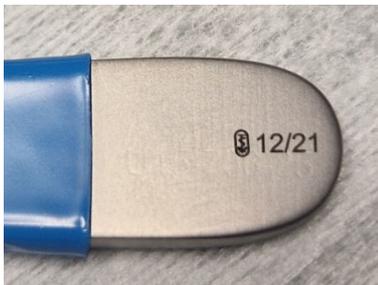
Beispiel einer <b>unrechtmässigen, nicht-konformen</b> Beschriftung einer monopolen Pinzette	
Beispiel Nicht-konformer Beschriftung	Verweis auf Fremdfirma
Das „CE“-Zeichen ohne dem Zusatz Zertifizierstelle „0123“	Das Zusatzzeichen der Fremdfirma, welche die unrechtmässige Neubeschichtung durchgeführt hat

Wir empfehlen, die entsprechenden Produkte aus dem Verkehr zu ziehen.

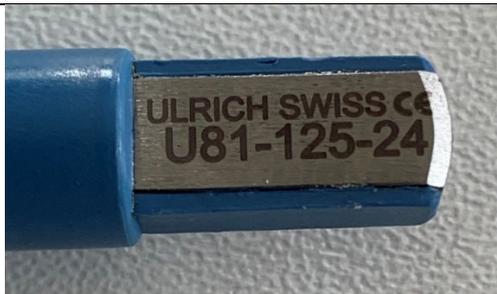
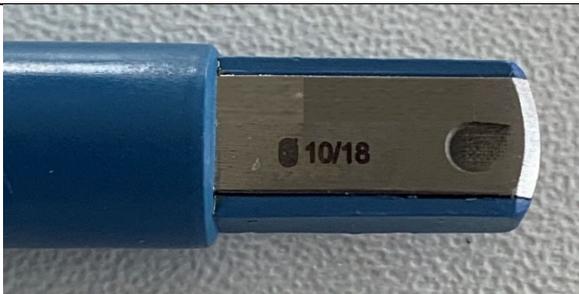
Beispiel einer <b>unrechtmässigen, nicht-konformen</b> Beschriftung einer bipolaren Pinzette	
Beispiel Nicht-konformer Beschriftung	Verweis auf Fremdfirma
Das „CE“-Zeichen ohne dem Zusatz Zertifizierstelle „0123“	Das Zusatzzeichen der Fremdfirma, welche die unrechtmässige Neubeschichtung durchgeführt hat
