**AVVISO DI SICUREZZA**  
**ai clienti finali che utilizzano**  
**le cannule nasali In2Flow Hamilton Medical**  
**Codice di riferimento: FSCA 2023-08-04**

**Destinatari:** Strutture sanitarie che utilizzano le cannule nasali In2Flow Hamilton Medical AG.

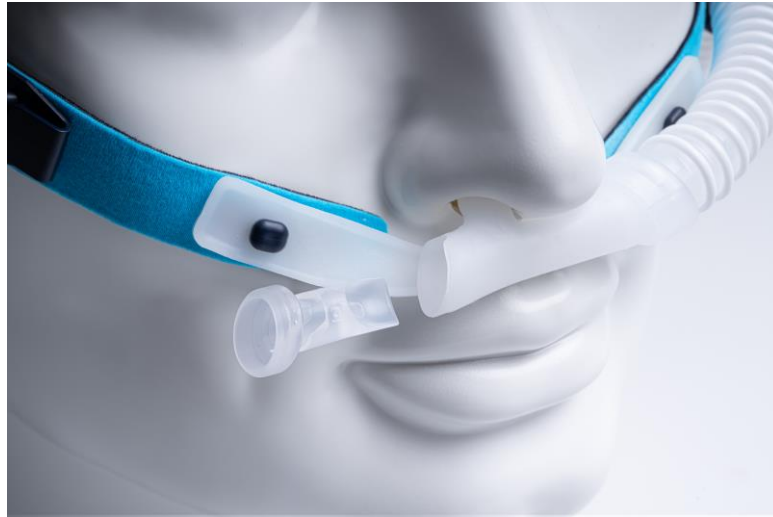
Avendo ricevuto segnalazioni di un distacco del cappuccio di chiusura dal componente morbido (mostrato in Figura 1), Hamilton Medical AG desidera informarla del rischio sanitario potenzialmente presente quando si utilizzano le cannule nasali In2Flow.

Sono stati presentati diversi reclami per segnalare che il cappuccio (situato al lato opposto del tubo) si è staccato dalla cannula nasale In2Flow, provocando perdite dovute alla disconnessione accidentale del componente. Questa situazione può determinare una riduzione dell'ossigeno e del supporto ad alto flusso ricevuti dal paziente, che a sua volta può portare alla desaturazione di O<sub>2</sub>.

*Figura 1: l'immagine mostra una cannula nasale In2Flow di misura M. Il cappuccio al lato opposto del tubo si è staccato. (L'immagine è solo esemplificativa; anche i dispositivi di misura S e L sono interessati dal problema.)*

Se il cappuccio si stacca dalla cannula nasale In2Flow durante la terapia ad alto flusso, può verificarsi la desaturazione del paziente con SpO<sub>2</sub> < 80%.

Controllare periodicamente la posizione e la stabilità dei prongs, come indicato nelle Istruzioni per l'uso (documento 10083250/02, pagina 22) e che la spina sia ancora nella posizione prevista.

- Verificare periodicamente la posizione e la stabilità dei prongs.

1. Continuare a monitorare la saturazione di O<sub>2</sub> del paziente e agire di conseguenza.
2. Verificare se il cappuccio della cannula nasale In2Flow si è staccato.
3. Se il cappuccio è ancora al suo posto, individuare altre possibili cause della desaturazione di O<sub>2</sub>.
4. Se il cappuccio si è staccato, sostituire la cannula nasale In2Flow interessata dal problema e utilizzare una nuova cannula nasale In2Flow.
