DRINGENDE Sicherheitsmitteilung

Tempus Pro Monitor
Unerwarteter Gerätefehler bei Verwendung mit Tempus Pro Video-Laryngoskop

13. SEP. 2023

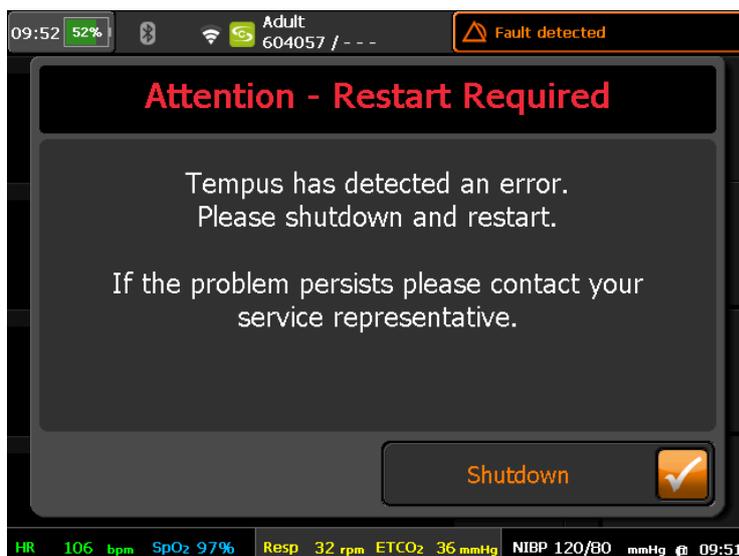
Es wurde ein Problem mit dem Tempus Pro Monitor festgestellt, das zu einem Fehler führen kann, wenn das Video-Laryngoskop mit dem Tempus Pro Monitor verwendet wird bzw. unmittelbar nachdem das Tempus Pro Video-Laryngoskop vom Tempus Pro Monitor getrennt wurde. Wenn dieser Fehler auftritt, wird dem Anwender eine unerwartete Vollbild-Meldung mit dem Hinweis angezeigt, dass ein Fehler aufgetreten ist, der ein Herunterfahren und einen Neustart des Tempus Pro Monitors erforderlich macht. Aufgrund dieser Vollbild-Meldung kann der Anwender keine grafische Darstellung der Vitalparameter des Patienten mehr sehen, doch der Text und die numerischen Werte sind weiterhin auf dem Bildschirm des Geräts sichtbar. Unten sehen Sie eine Abbildung der Meldung:

Wenn dieser Fehler auftritt, wird der Pulston (Audio), der den Sauerstoffsättigungsgrad des Patienten angibt, nicht mehr ausgegeben. Zudem leuchten keine LEDs zu physiologischen oder gerätebezogenen

Alarmen auf, und es werden keine Alarmtöne mehr ausgegeben, während die Fehlermeldung angezeigt wird. Außerdem kann der Anwender die Atemwege nicht mehr visualisieren, sodass er den Patienten entweder ohne Video-Bildgebung intubieren oder ein anderes Laryngoskop verwenden muss, das nicht an den Tempus Pro Monitor angeschlossen ist. Diese Meldung kann nicht vom Bildschirm des Tempus Pro Monitors gelöscht werden, und die meisten Überwachungsfunktionen sind erst dann wieder verfügbar, wenn der Anwender das Gerät vollständig herunterfährt und neu startet, was 60 bis 100 Sekunden dauert.

- Wenn der Tempus Pro Monitor mit **Trizeps-7** Hardware ausgestattet ist, verwenden Sie das Tempus Pro Video-Laryngoskop nicht mehr mit diesem Monitor. Die Anwender müssen ein anderes Laryngoskop verwenden, das nicht an den Tempus Pro Monitor angeschlossen ist, um die Atemwege des Patienten zu versorgen und eine Unterbrechung der Patientenversorgung zu vermeiden.

Philips hat ein Software-Update zur Behebung dieses Problems entwickelt, das voraussichtlich im 3. Quartal 2023 vorliegen wird. Sobald dieses Update verfügbar ist, stellt Philips die aktualisierte Software und Installationsanweisungen (über einen Download-Link) für die Installation durch den Kunden bereit. Auf Kundenanfrage kann Philips auch ein USB-Speichergerät mit der aktualisierten Softwareversion zur Verfügung stellen. Wenn Sie weitere Informationen oder Unterstützung im Zusammenhang mit diesem Problem benötigen, wenden Sie sich bitte an Ihren Philips Ansprechpartner: **0800 80 3000**

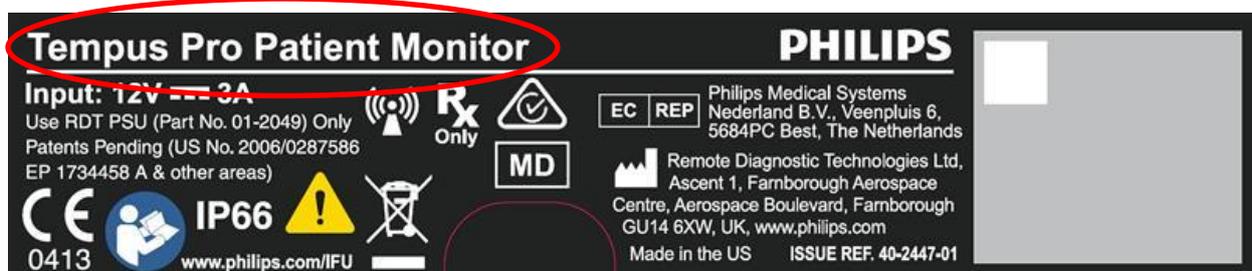
Direkt von dieser Korrekturmaßnahme betroffen sind Tempus Pro Monitore mit den Teilenummern 00-1004-R, 00-1007-R, 00-1024-R und 00-1026-R mit Trizeps-7 Hardware mit Software-Rev. v07.26.000 oder höher, wenn das Tempus Pro Video-Laryngoskop mit der Teilenummer 01-2044 verwendet wird. Tempus Pro Monitore mit den Teilenummern 00-1004 und 00-1007 sind zwar nicht direkt betroffen, doch da die Hardware dieser Geräte auf die Trizeps-7 Hardware aufgerüstet werden kann, werden sie als Vorsichtsmaßnahme mit in diese Korrekturmaßnahme aufgenommen. Tempus Pro Monitore sind durch ein Etikett auf der Rückseite des Geräts gekennzeichnet. Nachfolgend finden Sie ein Beispiel:

Die Teilenummer (REF) und die Seriennummer (SN) sind in dem grauen Feld aufgedruckt.

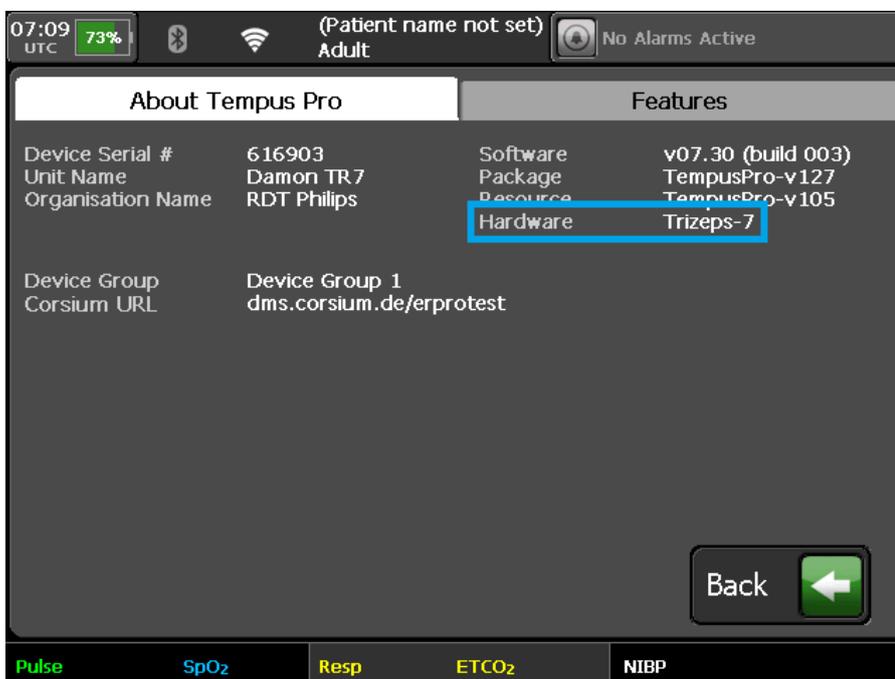
- Die Hardwareversion (Trizeps-7 oder Trizeps-6) ablesen.

- Wenn der Tempus Pro Monitor mit **Trizeps-6** Hardware ausgestattet ist, kann das Tempus Pro Video-Laryngoskop weiterhin mit dem Monitor verwendet werden.
- Bringen Sie diese dringende Sicherheitsmitteilung an Ihrem Tempus Pro Gerät oder in seiner unmittelbaren Umgebung an.
- Füllen Sie das beigefügte Antwortformular zur dringenden Sicherheitsmitteilung aus und senden Sie es spätestens 30 Tage nach Erhalt zurück. Wenn Sie das Antwortformular bereits bei Rev. A dieses Schreibens ausgefüllt haben, müssen Sie es nicht erneut ausfüllen.
