## Avis de sécurité important : Mesure corrective sur le marché relative à un dispositif médical

**Référence :** FSCA MMT\_PSS\_Winkel 2023-09.01

**Expéditeur :**  
WEINMANN Emergency Medical Technology GmbH + Co. KG

Sont concernés les circuits patient à usage unique pour le MEDUMAT Transport fabriqués entre le 2022-10-20 et le 2023-05-25. Il s'agit plus précisément des articles suivants :

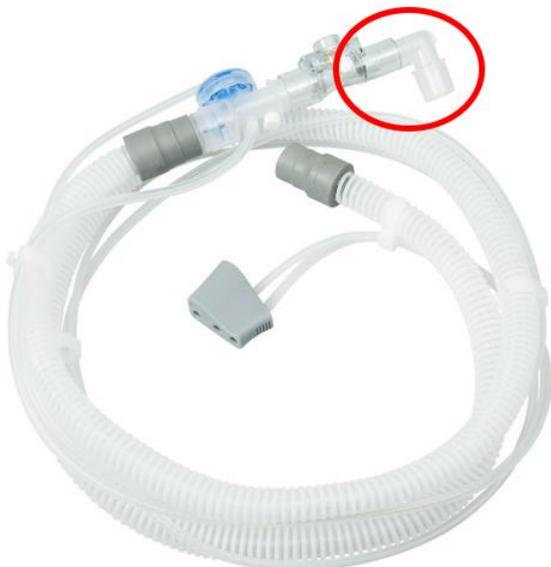
Dans le cadre de nos contrôles de qualité internes réguliers, nous avons constaté que dans de rares cas, il est possible que le raccord coudé à 90° (WM 28821) monté dans les circuits patient à usage unique indiqués ci-dessus ne soit pas conforme à ses spécifications et puisse ainsi se détacher du capteur BiCheck (WM 22430).

Le défaut décrit ci-dessus provoque un risque de détachement des raccords coudés pendant la ventilation.

Ce détachement est détecté par le système d'alarme de l'appareil et signalé sous forme d'alarme à l'utilisateur, qui peut donc y remédier.
