FSN Ref. #2023-11\_de

Datum: 2023-11-29

## DRINGENDER SICHERHEITSHINWEIS IM FELD

### ASTOPAD

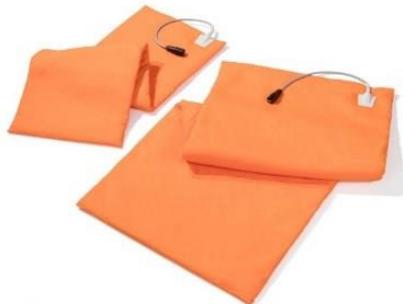
*COV Anwendungsteile (Decke)*

SOF- und COV-Anwendungsteile, die zwischen Mai 2022 und Oktober 2023 hergestellt wurden, können möglicherweise im inneren (nicht von außen sichtbar), an manchen Stellen eine beschädigte elektrische Isolierung aufweisen. Die Ursache dafür ist ein Fehler im Herstellungsprozess des Heizelements. Der Schaden könnte zu einer lokalen Überhitzung führen. Dies wurde bei einer internen Untersuchung nach einem einzigen gemeldeten unerwünschten Ereignis festgestellt, bei dem ein Patient eine Verbrennung von ca. 3 cm Durchmesser erlitt.

Für alle betroffenen Anwendungsteile wird vom Hersteller ein Adapter zur Verfügung gestellt. Zur Ergänzung des vorhandenen Stromkreisschutzes im Steuergerät enthält der Adapter eine zusätzliche Sicherung, die auslöst, wenn die oben beschriebenen elektrischen Kontaktbedingungen erfüllt sind. Eine Anleitung zum Anschluss des Adapters an die betroffenen Anwendungsteile, wird mitgeliefert. Nach ordnungsgemäßem Anschluss gemäß der Anweisung darf der Adapter nicht mehr entfernt werden.
