DRINGENDE SICHERHEITSANWEISUNGEN IM FELD – PRODUKTRÜCKRUF

BiMobile Dual Mobility System

BiMobile Dual Mobility System, Liner

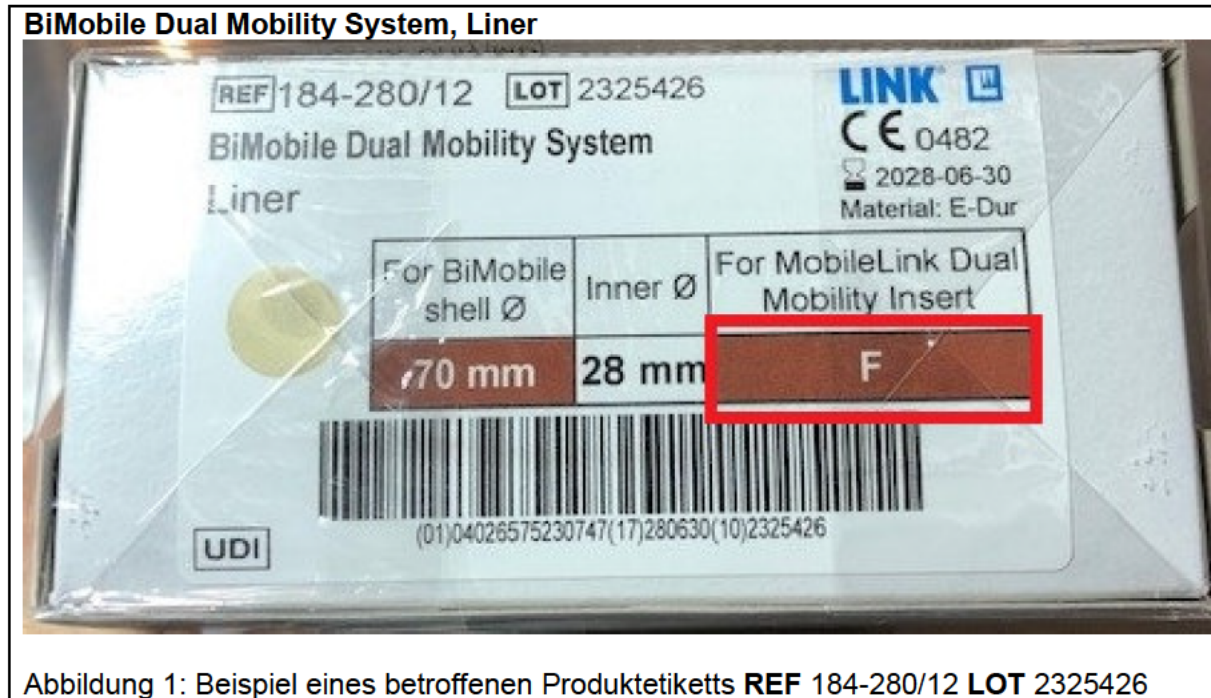
Produktbezeichnung:

BiMobile Dual Mobility System – Liner

Der BiMobile Dual Mobility Liner ist in zwei verschiedenen Materialien erhältlich: Standard UHMWPE und E-Dur Liner.

Der Dual Mobility (DM)-Einsatz ist ein metallischer CoCrMo-Einsatz / Adapter, der das MobileLink Hüftpfannensystem in eine Dual Mobility-Pfanne verwandelt. Der DM-Einsatz / Adapter dient zur Aufnahme von Poly-DM-Linern aus dem BiMobile Dual Mobility System

Auf den betroffenen Etiketten des BiMobile Liner ist der falsche Buchstabe „F“ für den kompatiblen MobileLink-Einsatz angegeben.
Das Etikett sollte stattdessen Informationen über die Kompatibilität mit der Größe "G" enthalten. Der braune Farbcode auf dem Hauptetikett und die Patientenetiketten in der Verpackung sind korrekt und beziehen sich auf die Größe „G“.
Diese Information ist nur für die Kombination von MobileLink Dual Mobility Einsatz mit BiMobile Dual Mobility System Liner relevant.
