# DRINGENDE FELDSICHERHEITSNOTIZ

FA-24-001

**581012 – SPÜLGRIFF (20/SP)**

13 Februar 2024

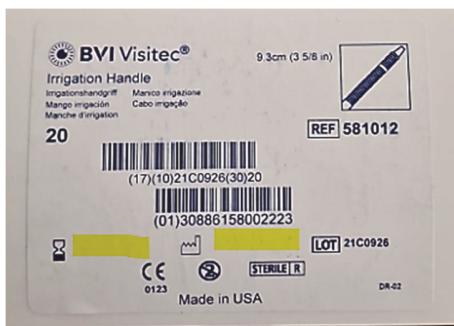
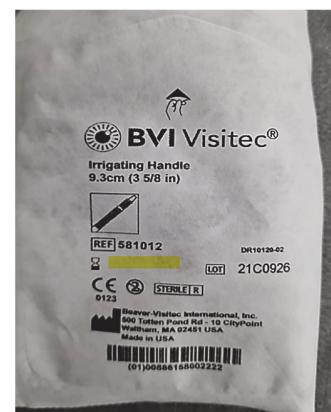
Abbildung 1

BVI hat eine Beschwerde von einem Kunden erhalten, dass auf der Regalverpackung und dem Etikett des Beutels des Spülgriffs (20/SP) mit der Katalognummer 581012 das Herstellungs- und Verfallsdatum fehlt. (Siehe Abbildung 1) BVI bittet die Kunden, das betroffene Produkt – den Spülgriff (20/SP) mit der Katalognummer 581012 – zu überprüfen und nur Produkte zurückzusenden, bei denen das Verfallsdatum fehlt.

1. **Überprüfen Sie sofort Ihren Bestand und stellen Sie Produkte aus diesen Chargen, die von dieser Feldsicherheitsnotiz betroffen sind, unter Quarantäne.** Wenn Sie dieses Produkt weiter vertrieben haben, informieren Sie bitte Ihre Kunden Ihrerseits durch einen Unterrückruf. Ziehen Sie alle potenziellen Nutzer dieses Produkts innerhalb Ihrer Nutzerlieferkette in Betracht. Wir empfehlen Ihnen, eine Kopie dieser Feldsicherheitsnotiz zu verwenden, wenn Sie Ihre Kunden kontaktieren.
