## Avviso di sicurezza URGENTE

### Guasti del gruppo di continuità (UPS) di Patient Information Center (PIC) iX

**Riferimento:** CR n. 2024-CC-HPM-010, Guasti del gruppo di continuità (UPS) di PIC iX

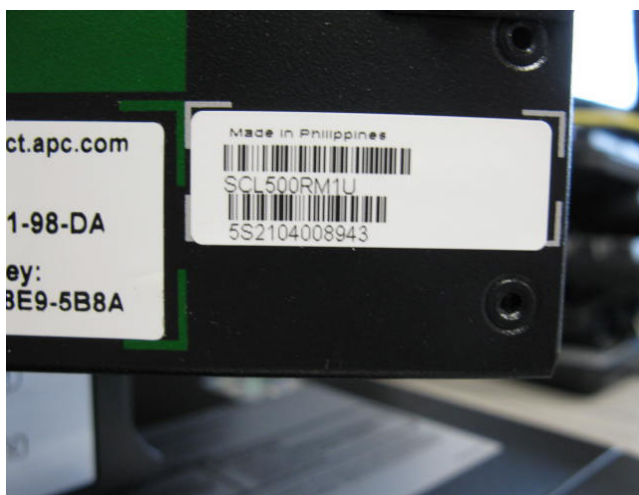
#### Immagine 1:

\*Le unità UPS APC interessate sono state prodotte durante un intervallo di tempo specifico. Per facilitare la determinazione dello stato di un'unità, i numeri di serie delle singole unità contengono una sequenza numerica per identificare l'anno e la settimana (AASS) di produzione. Utilizzando l'esempio riportato nell'immagine 1 di seguito, il numero di serie dell'unità è 5S**2104**008943, il che significa che l'unità è stata prodotta durante la settimana 04 dell'anno 2021. Il formato del numero di serie è 5S**AASS**123456.

Il numero di parte del produttore è SCL500RM1U, con il numero di serie 5S**2104**008943 sul dispositivo UPS. Settimana 04 del 2021

- 1) Scollegare immediatamente l'UPS e collegare tutti i dispositivi che erano stati collegati all'UPS a una diversa fonte di alimentazione appropriata.

Un rappresentante Philips La contatterà per programmare una visita da parte di un tecnico di assistenza Philips che si occuperà della sostituzione dell'UPS guasto.
