## Dringende Sicherheitsinformation

### Austausch des Netzteils bei Pflegebetten der Ecofit Xtra-Reihe

24.05.2024

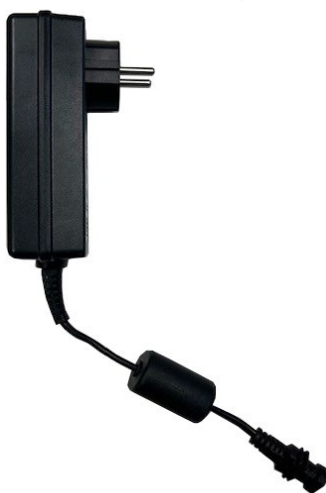
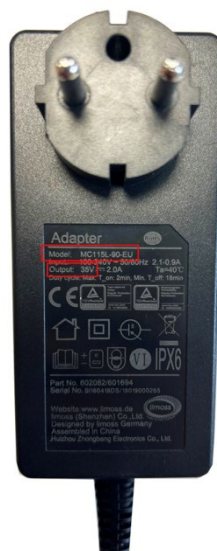
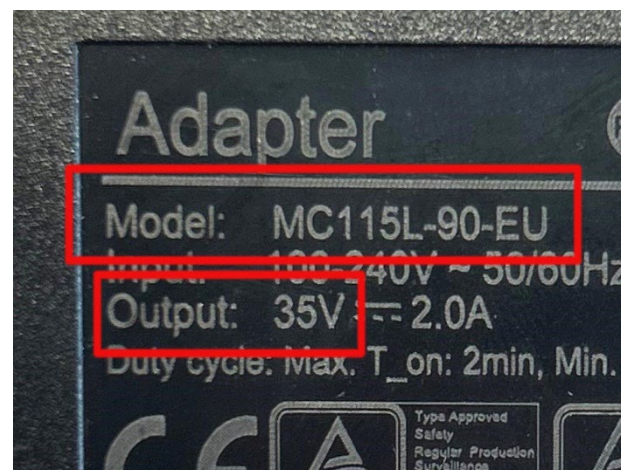
Dies betrifft ausschließlich die Ecofit Xtra-Pflegebetten mit dem verbauten Netzteil **MC 115L-90-EU** (Hersteller limoss GmbH) und einer Ausgangsspannung von **35V**. In der beigefügten Liste werden die Seriennummern aller Produkte aufgeführt (siehe Deckblatt), bei denen ein Austausch des Netztesles notwendig ist.

Bitte tauschen Sie bei Schwerlast-Pflegebetten der Ecofit Xtra-Reihe (Ecofit Xtra 120 und Ecofit Xtra 140) in Ihrem Bestand oder bei der nächsten Wartung das Netzteil MC115L-90-EU gegen das von tecfor care kostenfrei zur Verfügung gestellte Netzteil PS1102 aus. Eine Anleitung zum Austausch finden Sie im Anhang dieses Schreibens.

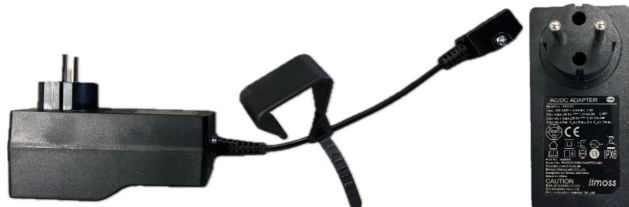
Bezeichnung:

**Steckernetzteil SMPS - PS1102**

200-240V, 50-60Hz, 2,4A, IPX6

Modellnummer: 503605

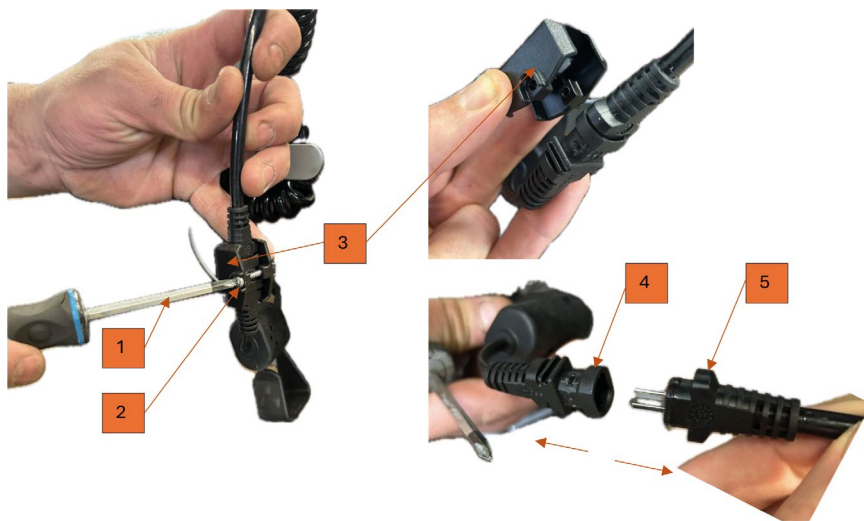
1. Um das bisherige verbaute Netzteil zu demontieren, müssen Sie mit einem Kreuzschlitzschraubendreher (1) die Schraube (2) an der Sicherungskappe der Steckerverbindung lösen.
2. Anschließend können Sie die Schutzkappe (3) mit geringem Kraftaufwand herausnehmen.
3. Jetzt lösen Sie die Steckerverbindung (4+5) durch Ziehen in entgegengesetzte Richtung.

1. Nehmen Sie den neuen Stecker aus dem Lieferumfang und montieren es in entgegengesetzter Richtung, wie unter Abschnitt „Demontage“ beschrieben.
2. Nachdem die Schritte 3-1 durchgeführt wurden, ist das Netzteil einsatzfähig und kann wieder an das Stromnetz angeschlossen werden.
