Formulaire	FO-QUA-030-V002
	INFORMATION DE SECURITE FICHE AVERTISSEMENT	N° page 1/1

TITRE	FAUTEUIL F1 - STRUCTURE D'ASSISE - ACT1	FAV-QUA-005-V001	Date : 24/05/2024
REDACTEUR	CECCHINI Arnaud

Date	24/05/2024	Coordonnées	assistance@capronpodologie.com
Produit	Fauteuils F1 2000, F1 2000 Ergo, F1 Neo, F1 Neo Ergo, F1 3000		
Lot(s)	Tous les numéros de série sont concernés		
Destinataire	A l'attention de tous les utilisateurs de Fauteuil F1

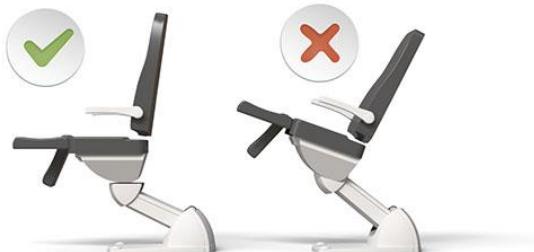
La probabilité d'occurrence est très faible mais nous nous devons néanmoins de mettre en œuvre toutes les mesures de précaution. Dans l'attente une solution de sécurisation corrective, nous vous conseillons de restreindre l'utilisation du Trendelenburg comme indiqué ci-dessous :

La solution de sécurisation sera composée d'un kit de 2 pièces métalliques à assembler ensemble à l'aide de 5 vis. Il permettra de maintenir le châssis de structure en cas de défaillance. Le kit a été conçu pour être installable par le praticien avec ou sans assistance technique de Capron Podologie, une notice d'assemblage étant fournie avec le kit.
