**Informations de sécurité urgentes**

Instructions  
relatives à  
l'irrigateur cornéen, 82020S

Irrigateur cornéen, référence : 82020S

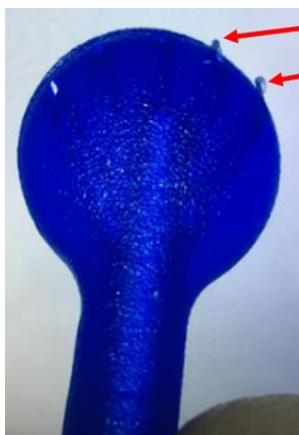
La tête d'un irrigateur cornéen de l'un des lots concernés présentait des bavures. Ces **bavures** sont de très petites tailles et invisibles à l'œil nu :

Fig. 1 : **bavures** sur un irrigateur cornéen

Un cas d'érosion cornéenne suite au contact de l'extrémité de l'instrument avec l'œil a été rapporté, qui pourrait être lié au contact avec les bavures. Si l'irrigateur cornéen est utilisé de telle sorte qu'il

entre en contact physique avec l'œil, p. ex. en touchant accidentellement la cornée, il existe un risque de lésion de la cornée due aux bavures ou à l'irrigateur.

Dans le cadre de son utilisation appropriée, l'irrigateur cornéen est destiné à irriguer l'œil, sans impliquer de contact physique avec l'œil. Le contact avec la cornée se produit soit accidentellement soit en raison d'une utilisation non appropriée de l'instrument. Le produit doit toujours être utilisé à une distance suffisante de l'œil pour éviter tout contact. Il est uniquement destiné à l'irrigation superficielle de l'œil avec une solution saline équilibrée. Dès lors que le produit est utilisé de manière appropriée, il peut être utilisé en toute sécurité malgré les bavures.
