Urgenti informazioni di sicurezza

Istruzioni di manipolazione
relative
all'irrigatore corneale 82020S

Irrigatore corneale, numero articolo: 82020S

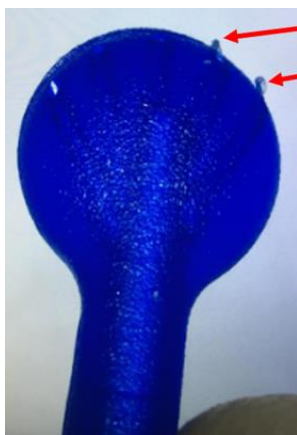
Un irrigatore corneale di uno dei lotti interessati presentava delle bave sull'estremità superiore. Si tratta di bave molto piccole, non visibili a occhio nudo:

Fig. 1: bave sull'irrigatore corneale

Si è verificato un caso di erosione della cornea in seguito al contatto dell'occhio con la punta dello strumento, potenzialmente correlato al contatto con le bave. Se si utilizza l'irrigatore corneale in un

modo che consente il contatto fisico con l'occhio, ad es. toccando accidentalmente la cornea, si espone la cornea al rischio di lesione da parte delle bave eventualmente presenti sull'irrigatore.

Nell'ambito della sua destinazione d'uso, l'irrigatore corneale è concepito per l'irrigazione dell'occhio, senza contatto fisico. Il contatto con la cornea si verifica o accidentalmente oppure tramite l'uso dello strumento al di fuori della sua destinazione d'uso. Il prodotto deve sempre essere utilizzato a una distanza sufficiente dall'occhio, per evitare il contatto. È stato progettato esclusivamente per irrigare la superficie dell'occhio con una soluzione salina bilanciata. Finché il prodotto viene impiegato nell'ambito della sua destinazione d'uso, l'utilizzo è sicuro, nonostante eventuali bave.
