# URGENT NOTIFICATION D'INFORMATION DE SÉCURITÉ

**FA-Q224-HF-4**

Kit d'implantation du LVAS HeartMate 3™ (modèle : 106524INT)  
Contrôleur système HeartMate 3™ (modèle : 106531INT)  
Contrôleur système HeartMate 3™ Low Flow 2.0 (modèle : 106531LF2)

Juillet 2024

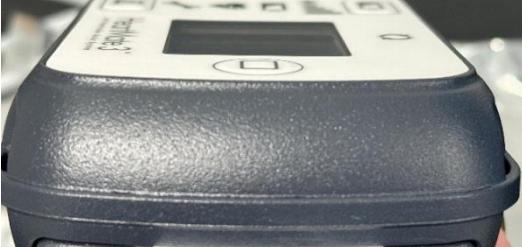
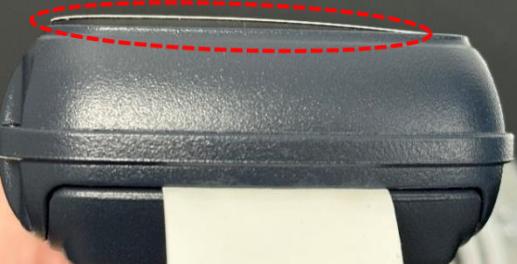
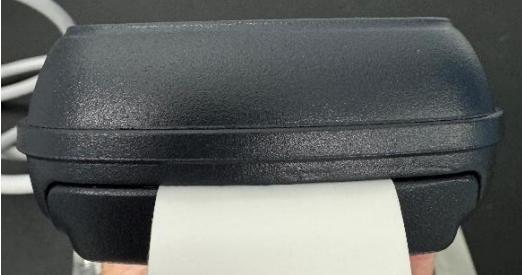
Abbott a identifié la possibilité que les contrôleurs aient une membrane de l'interface utilisateur (IU) décollée qui, lorsqu'elle est présente, est observée le long du bord du boîtier du contrôleur, près du bouton d'affichage, comme le soulignent les images ci-dessous. Le dispositif ne sera pas retiré du terrain. Au 25 juin 2024, Abbott n'avait reçu aucune plainte concernant ce problème. Par la suite, Abbott a communiqué la possibilité que ce problème survienne et a fourni des instructions initiales aux clients pour qu'ils inspectent les contrôleurs à la recherche d'une membrane de l'IU décollée. Au 8 juillet 2024, après avoir fourni ces instructions d'inspection, Abbott a reçu 4 plaintes de clients signalant le décollement de la membrane de l'IU, sans qu'aucun dommage pour le patient n'ait été rapporté. Il est peu probable que des conséquences néfastes graves pour la santé surviennent en raison du décollement de la membrane de l'IU, comme détaillé ci-dessous.

Contrôleur système HeartMate 3 <b>avec décollement</b> près du bouton d'affichage	Contrôleur système HeartMate 3 <u>sans décollement</u> près du bouton d'affichage
<b>Vue du bord supérieur (près du bouton d'affichage)</b>

- Inspectez soigneusement le bord du contrôleur, près du bouton d'affichage, pour vérifier que la membrane de l'IU n'est pas décollée (reportez-vous aux exemples visuels fournis) avant d'utiliser le contrôleur ou de le fournir à votre patient. Ne fournissez pas de contrôleurs dont la membrane d'IU est décollée à vos patients et signalez ces contrôleurs à votre représentant Abbott local. Veuillez noter que si la membrane d'IU d'un contrôleur n'est pas décollée, elle ne se décollera pas avec le temps.

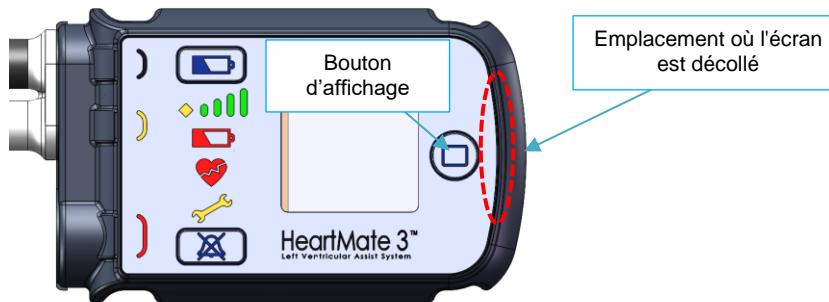
Figure 1 : Emplacement de l'écran décollé sur le contrôleur système

Abbott a identifié des contrôleurs spécifiques, distribués depuis mars 2024, qui peuvent présenter un écran décollé, près du bouton d'affichage (Figure 1). En cas d'exposition à un liquide, ce décollement pourrait permettre au liquide de pénétrer sous l'écran, affectant potentiellement le contrôleur. Cela pourrait entraîner un comportement anormal du système, tel que des alarmes visuelles, des problèmes avec les voyants LED de l'écran ou des boutons non fonctionnels. **Remarque : les alarmes sonores ne sont pas affectées.**

- Inspectez soigneusement le bord de votre contrôleur** près du bouton d'affichage pour confirmer **qu'il n'y a pas de décollement** (voir les illustrations ci-dessous).

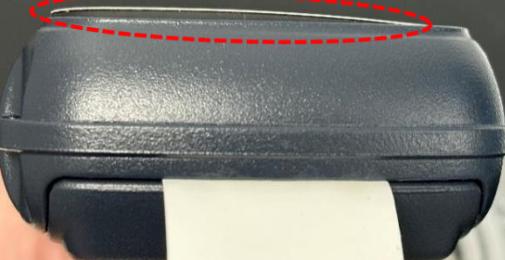
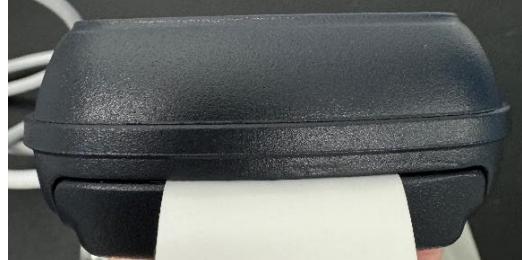
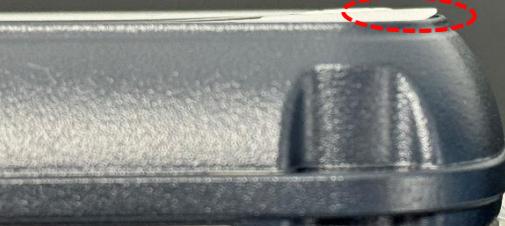
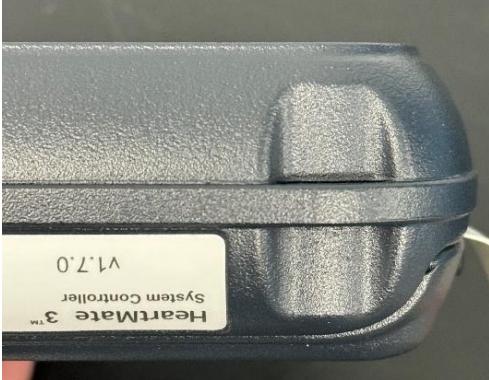
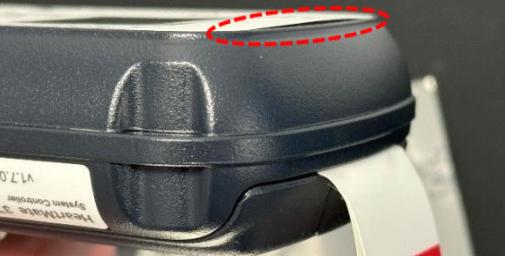
Contrôleur système HeartMate 3 <b>avec décollement</b> près du bouton d'affichage	Contrôleur système HeartMate 3 <b>sans décollement</b> près du bouton d'affichage
<b>Vue du bord supérieur (près du bouton d'affichage)</b>

<b>Vue latérale (près du bord supérieur du bouton d'affichage)</b>

2. Si vos contrôleurs ont un écran décollé, signalez-le à votre contact hospitalier.
3. **Continuez à effectuer l'autotest du contrôleur** en suivant les instructions de votre Manuel du patient aux pages 2-26 et 2-27 pour confirmer que votre contrôleur fonctionne. Effectuez le test au moins une fois par jour.

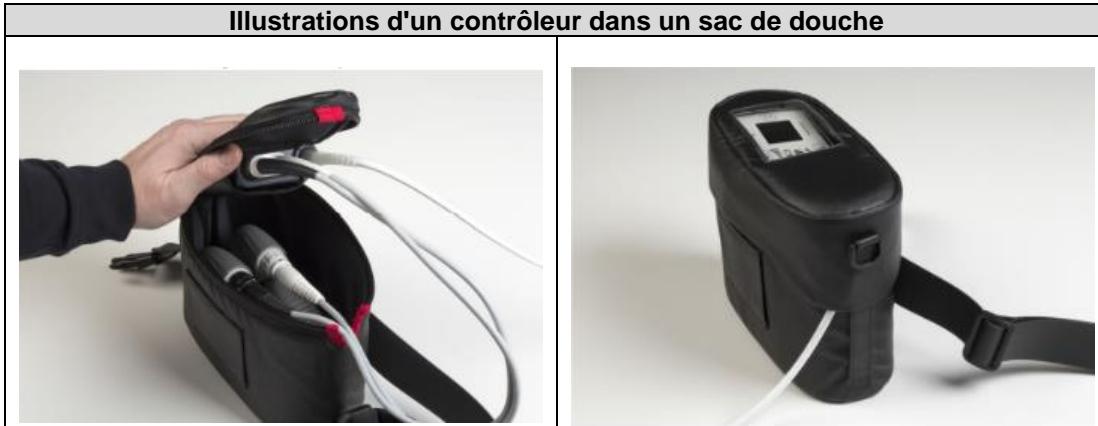
- i. Reportez-vous aux pages 4-17 à 4-20 du Manuel du patient pour savoir comment utiliser le sac de douche et à l'image ci-dessous d'un contrôleur dans le sac de douche. Si un sac de douche de remplacement est nécessaire, contactez votre contact hospitalier concernant le remplacement des composants.

c. Vous ne devez ni nager, ni prendre de bain, ni plonger le contrôleur dans l'eau.
