## **Dringende Sicherheitsinformation**

### **für das Beatmungsgerät LUISA, TIVAN LS, Life One (LM150TD)**

zur dringenden Sicherheitsinformation (FSN-2024-01)  
für das Beatmungsgerät LUISA (LM150TD)

## Anleitung zur Einstellung der Alarmlautstärke bei den Beatmungsgeräten LUISA, Tivan LS und LifeOne (LM150TD):

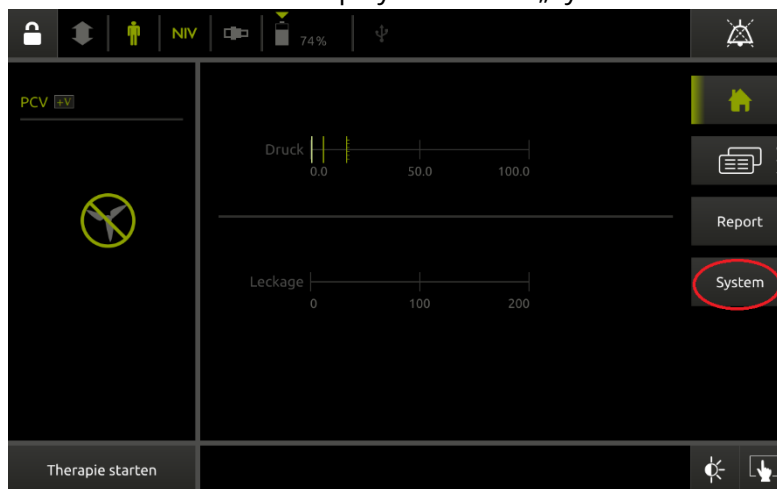
1. Im Menü rechts im Display wählen Sie „System“ aus:

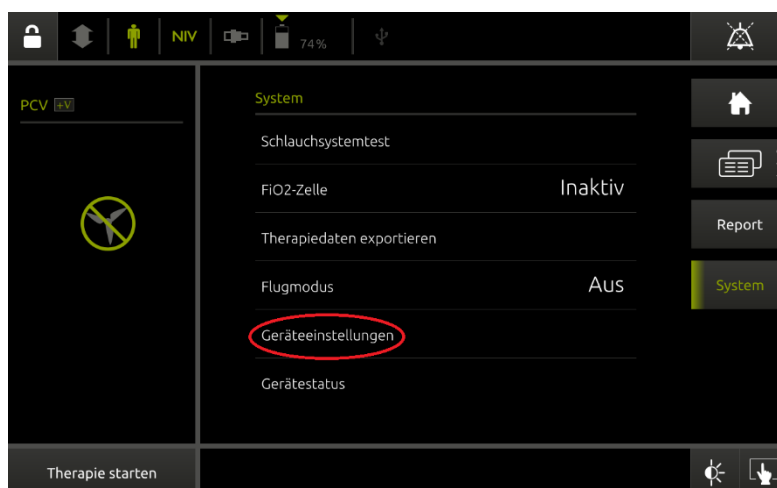
2. Dann gehen Sie zu „Geräteeinstellungen“:

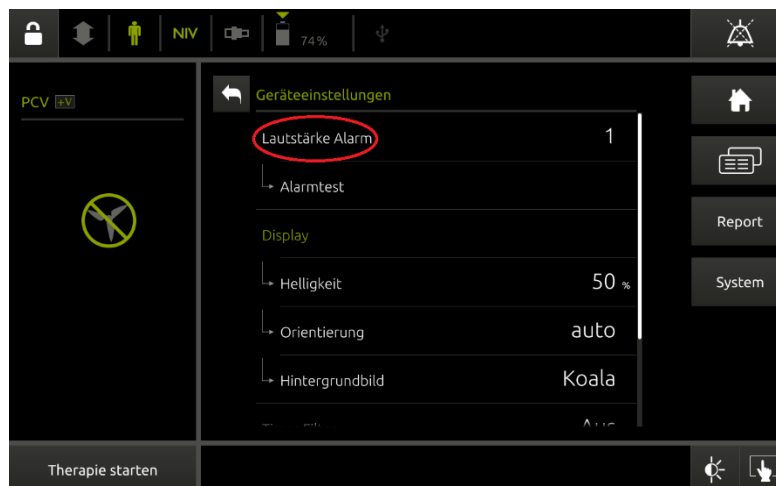
3. Anschließend wählen Sie den Unterpunkt „Lautstärke Alarm“:

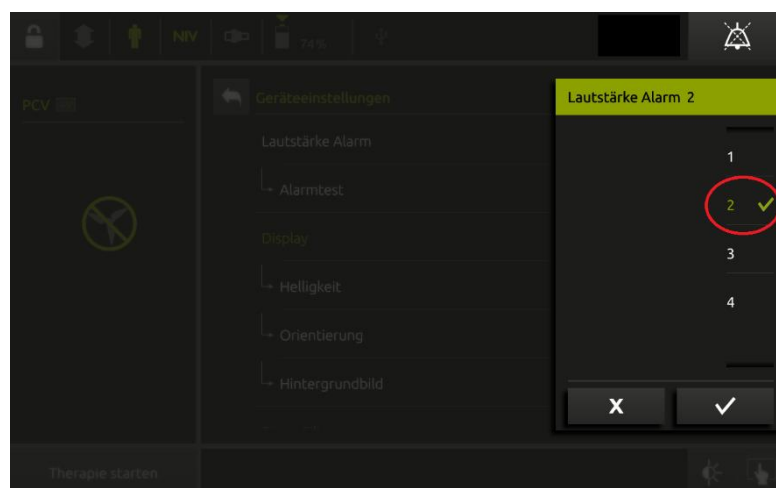
4. Nun wählen Sie „Lautstärke Alarm 2“ oder höher aus und der entsprechende Alarmton wird einmal ausgegeben. Anschließend drücken Sie die Bestätigungstaste. Jetzt ist eine akustische Alarmierung im Alarmfall sichergestellt.

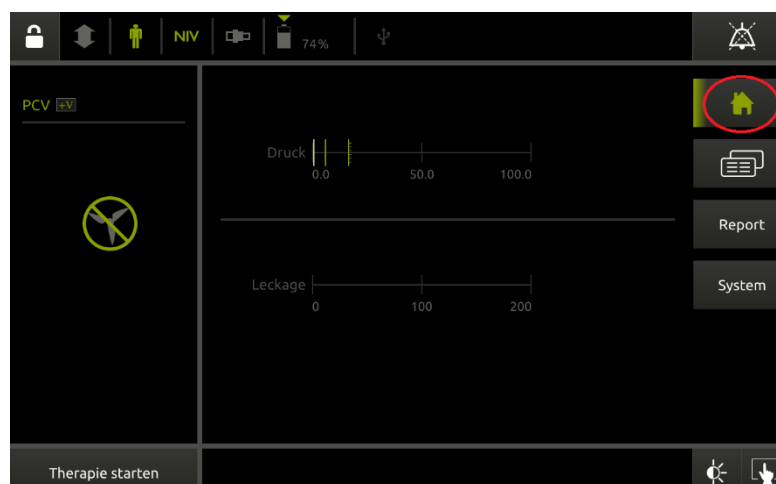
5. Über die Hometaste gelangen Sie wieder ins Ausgangsmenü:
