## **Avvertenza di sicurezza urgente**

**per l'apparecchio di ventilazione LUISA, TIVAN LS, Life One (LM150TD)**

all'avvertenza di sicurezza urgente (FSN-2024-01)  
per l'apparecchio di ventilazione LUISA (LM150TD)

## Istruzioni per l'impostazione del volume allarme negli apparecchi di ventilazione LUISA, Tivan LS e LifeOne (LM150TD):

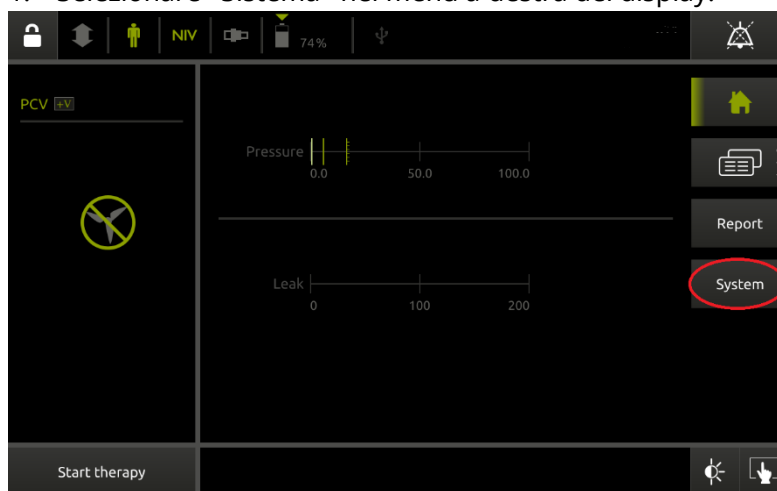
1. Selezionare "Sistema" nel menu a destra del display:

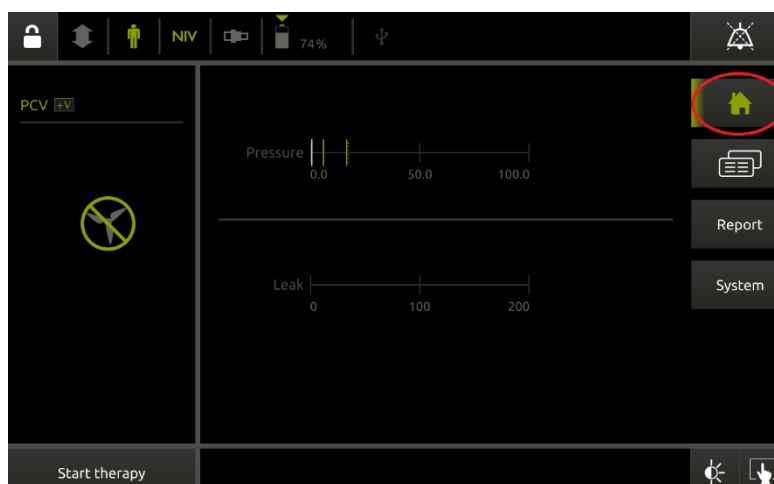
5. Il tasto Home consente di tornare al menu iniziale:
