Informazioni urgenti sulla sicurezza

Stecche per abduzione del piede

- ALFA-Flex
- BETA-Flex

Danno potenziale

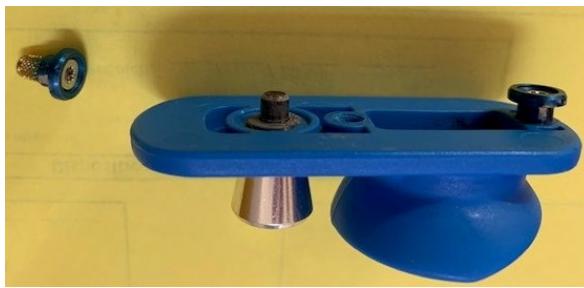
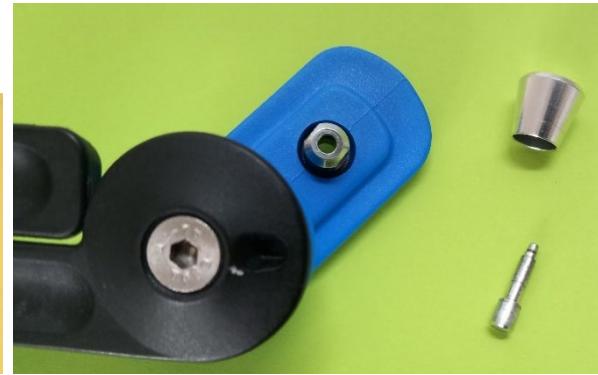
Nel corso della sorveglianza del mercato effettuata da Semeda è stato riscontrato che, in rari casi, le viti e gli altri elementi di fissaggio possono essere strappati dalle stecche per abduzione del piede e possono quindi essere presenti sotto forma di piccole parti sciolte alla portata dei bambini piccoli.

Nei casi di cui Semeda è venuta a conoscenza, le viti o altri elementi di fissaggio si sono allentati nelle seguenti condizioni:

- quando i collegamenti a vite sono stati eseguiti in modo errato, contrariamente alle istruzioni di utilizzo, manutenzione e regolazione del produttore
- applicazione di grandi forze e carichi ai punti di connessione delle viti sulle stecche per abduzione del piede, ad esempio a causa di un'attività eccessivamente rumorosa da parte del bambino o perché un adulto ha calpestato la stessa mentre giaceva a terra, oltre ad altri carichi non correlati all'applicazione.

E mmagini esemplificative di piccoli pezzi scolti:

- È possibile continuare a utilizzare i prodotti non danneggiati in linea con l'uso previsto.
- I genitori o gli assistenti dei bambini trattati con i prodotti sopra citati devono controllare regolarmente (ogni giorno) che non vi siano parti mancanti o danni.

- In caso di mancanza di componenti del prodotto, è necessario assicurarsi che non siano alla portata dei bambini.
- I collegamenti a vite del prodotto non devono essere manipolati dall'utente o dal tecnico ortopedico senza le istruzioni del produttore (Semedra). Tra l'altro, le viti non devono essere serrate autonomamente, poiché ciò può danneggiare l'attacco della vite nella stessa.
