Dringender Sicherheitshinweis

Ambu® VivaSight™ 2 DLT

Ambu A/S – Single Registration Number (SRN): DK-MF-000001437

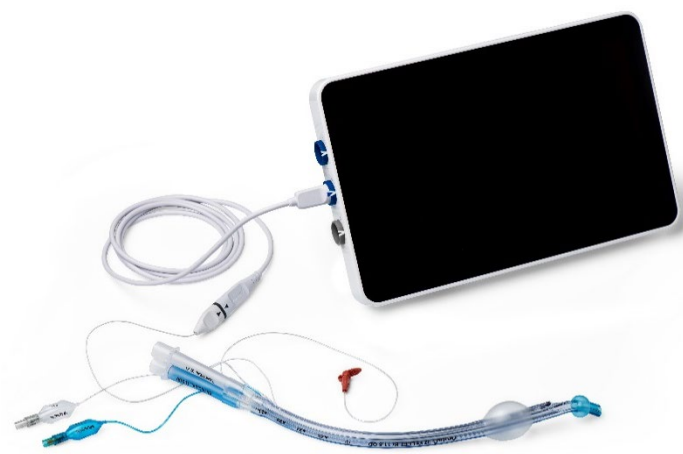
Verfallsdatum

Ambu® VivaSight™ 2 DLT Kit 35 Fr - LEFT  
Kit - Double lumen endobronchial tube with camera  
DE: Set - Doppellumentubus mit Kamera, ES: Kit - Tubo de doble luz con cámara, FR: Kit - Sonde double lumière avec caméra, IT: Kit - Tubo endotracheale a lume doppio con videocamera, PT: Kit - Tubo endobronquial de duplo lúmen com câmara

REF 412351000 LOT XXXXXX

US: Rx Losnr.

Bitte ermitteln Sie, ob die auf Seite 1 dieses Sicherheitshinweises aufgelisteten Verfallsdaten und Losnummern für Ihre Ambu® VivaSight™ 2 DLT Produkte gelten.<sup>1</sup> In diesem Fall sollten Sie das Produkt nicht verwenden und die identifizierten Produkte entsorgen.
