Avis urgent de sécurité sur le terrain Kits de chargeur sans fil, modèles RS6230 et RS7230 utilisés avec les modèles de neurostimulateurs 977119 et B35300 Rappel

Septembre 2024

Référence Medtronic: FA1441

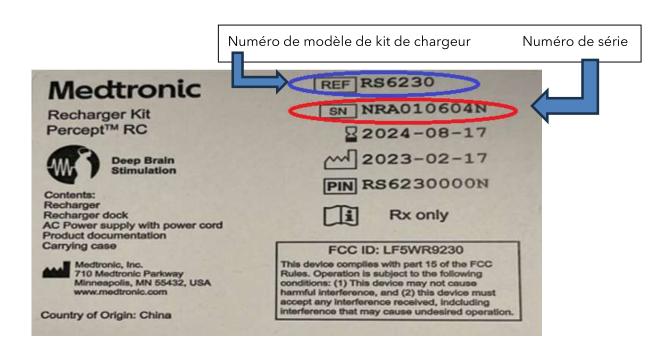
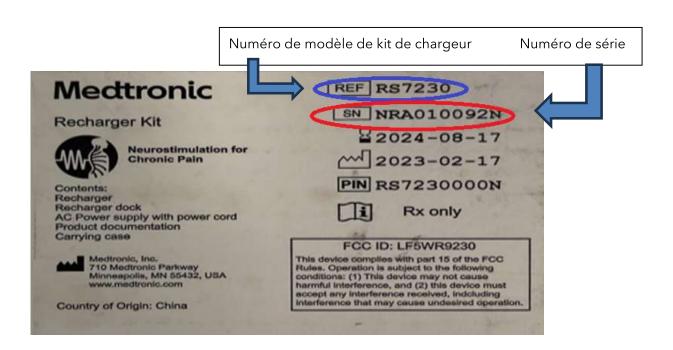
Pièce jointe A : IDENTIFICATION DES DISPOSITIFS POTENTIELLEMENT CONCERNÉS Repérez les informations sur les étiquetages des produits dans votre inventaire.

- Identifier et mettre en quarantaine tous les kits de chargeur inutilisés concernés. Reportez-vous à la pièce jointe A pour savoir comment identifier les dispositifs potentiellement concernés.
- Retourner tous les kits de chargeur inutilisés concernés à votre représentant Medtronic pour obtenir un kit de chargeur de remplacement. Contacter votre représentant Medtronic pour toute assistance.
- Remplir et renvoyer le formulaire d'accusé de réception du client ci-joint.
- Veuillez partager le présent avis avec tous ceux qui doivent être informés de ce problème au sein ou en dehors de votre organisation ou avec toute organisation où les produits potentiellement concernés ont été transférés ou distribués et conservez une copie du présent avis dans vos dossiers.
